IDENTIFICAÇÃO VISUAL DE PROBLEMAS EM CÉLULAS E MÓDULOS FOTOVOLTAICOS

Cepel – Centro de Pesquisas de Energia Elétrica; Rio de Janeiro-RJ

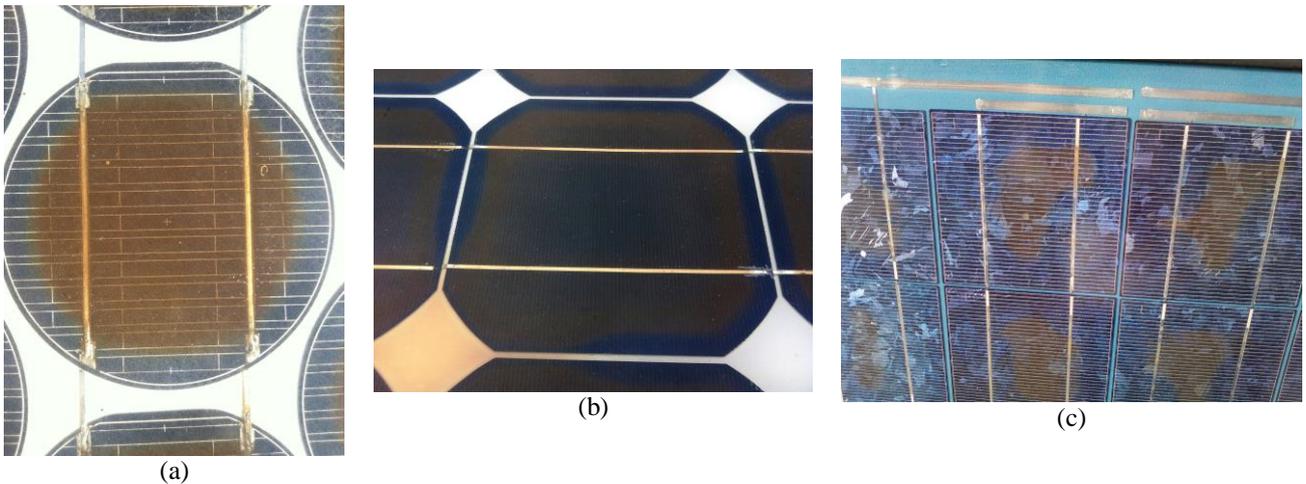
Browning – fenômeno que corresponde a um escurecimento da resina EVA (EVA – *Ethil-Vynil-Acetate*, é geralmente a resina transparente de preenchimento dos módulos fotovoltaicos de c-Si, e que tem diversas funções: suporte das células fotovoltaicas, isolamento elétrico, condutividade térmica e acoplamento óptico) de encapsulamento dos módulos fotovoltaicos (Fig. 1), a qual assume uma cor marrom sobre a superfície das células. O fenômeno acarreta em redução da eficiência dos módulos devido à redução da transmitividade óptica do material, o que faz com que menos irradiação efetivamente atinja as células. A literatura atribui a causa de tal degradação à radiação UV, associada à composição da resina e do vidro usados (Dunn *et alli*, 2013). Supostamente, ao menos parte do problema é causado pelo uso de resina de encapsulamento com qualidade inadequada (falta de determinados aditivos na resina, como estabilizadores e antioxidantes) às condições tropicais. Segundo a literatura, o *browning* pode reduzir a eficiência do módulo de até 50% (Meyer e van Dyk, 2004). Entre as normas citadas, relacionadas à inspeção visual, a única que menciona claramente este tipo de problema é a ASTM E1799-12 (item 5.5.5.10 – *Discoloration of superstrate encapsulating materials*) e entendemos que ele deve ser considerado como motivo de rejeição dos módulos.

Figura 1 – *Browning* em células de Silício monocristalino - m-Si (a, b) e policristalino - p-Si (c) – o módulo (a) permaneceu instalado na área externa do Cepel (Rio de Janeiro-RJ) por cerca de 20 anos; o módulo (b) está instalado há cerca de 10 anos no telhado do Cepel; o módulo (c) pertence ao MME/Prodeem e foi utilizado em sistema instalado em campo no município de Cristália-MG

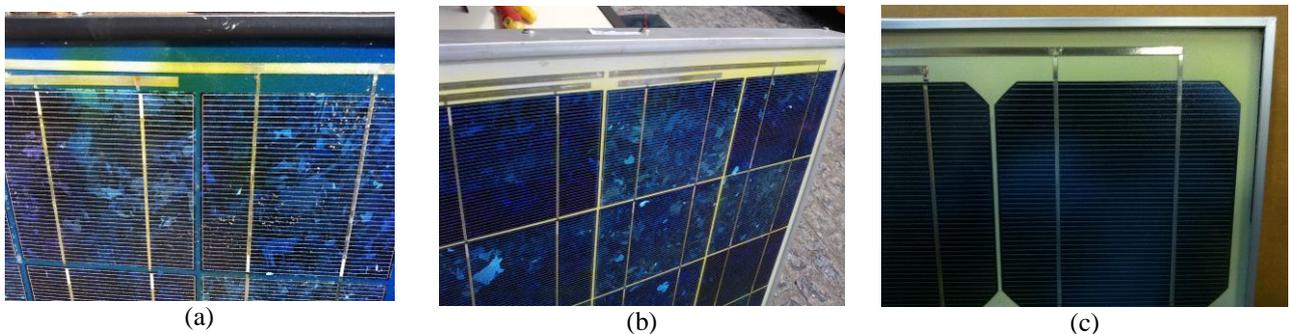
Yellowing – neste caso, a resina EVA assume uma cor amarelada. Normalmente a literatura considera o *yellowing* como um passo inicial do *browning* e, portanto, também efeito da incidência de irradiação UV, recaindo-se no item anterior. Todavia, a experiência do Cepel tem constatado a ocorrência de uma outra forma de *yellowing* em módulos armazenados por longos períodos (vários anos) sem exposição à radiação solar (Fig. 2). Trata-se, portanto, de fenômeno diferente do relatado na literatura, inclusive por ser reversível após alguns dias de exposição ao Sol. A hipótese de que se trata de fungos que supostamente se desenvolveriam na resina não pôde ser comprovada por meio de microscopia, de forma que aparentemente o fenômeno é decorrente de uma degradação natural ao longo do tempo da resina EVA, degradação esta, no entanto, reversível.

Figura 2 – *Yellowing* em módulos de p-Si (a, b) e de m-Si (c) - os módulos (a) e (c) pertencem ao MME/Prodeem e ficaram em seu estoque estratégico no almoxarifado do Cepel por 20 anos (nunca foram usados em campo); o módulo (b) pertence ao MME/Prodeem e chegou a ser usado em campo, no interior da Região Nordeste, mas foi posteriormente recolhido ao almoxarifado da Chesf (Abreu e Lima-PE) onde permaneceu armazenado por vários anos

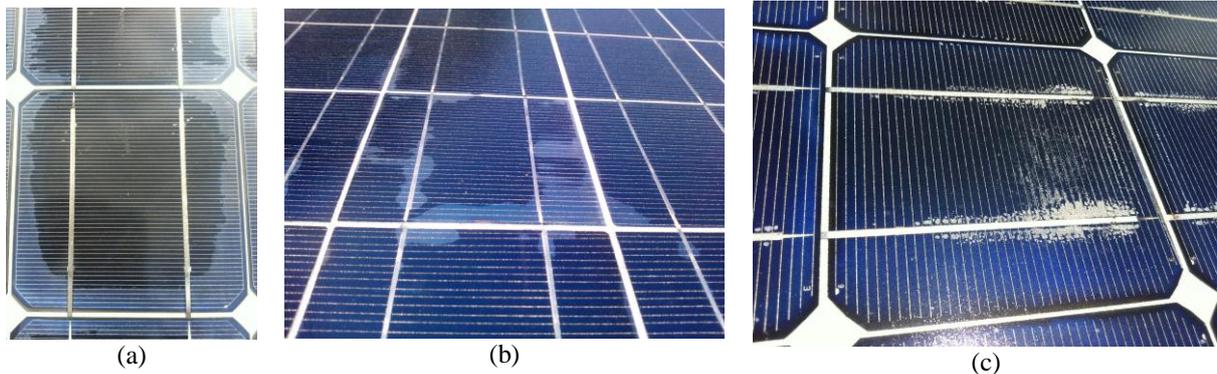
Delaminação – é um “descolamento” (falta de adesão) da resina EVA da superfície das células fotovoltaicas (Fig. 3). A delaminação também resulta em redução da eficiência do módulo pela introdução de uma interface óptica adicional, mudando assim as propriedades ópticas do encapsulamento e aumentando sua refletividade, o que também faz com que menos luz efetivamente atinja as células fotovoltaicas. A delaminação pode também ser atribuída à fabricação, usando no encapsulamento resina de qualidade inadequada à vida útil do módulo. As normas IEC mencionam explicitamente, como condições inaceitáveis, as delaminações que formem um caminho entre as células e as bordas (molduras) dos módulos (item 10.1.3 c) (*bubbles or delamination forming a continuous path between any part of the electrical circuit and the edge of the module*), e interpretamos que tal recomendação decorre principalmente por tais anomalias afetarem a segurança do módulo, em função de possibilitarem a ocorrência de correntes de fuga e o aparecimento de tensão na borda do módulo. Já a atual norma brasileira ABNT NBR 11876:2010 recomenda, em seu item 6.1.4 (Delaminação do encapsulamento), a rejeição de módulos com este tipo de problema, independentemente de sua localização, o que julgamos ser a decisão mais adequada.

Figura 3 – Delaminação de módulos fotovoltaicos de m-Si – os módulos (a) e (c) estão instalados na área externa do Cepel por cerca de 20 anos; o módulo (b) pertence ao MME/Prodeem e ficou instalado na Região Sudeste por vários anos

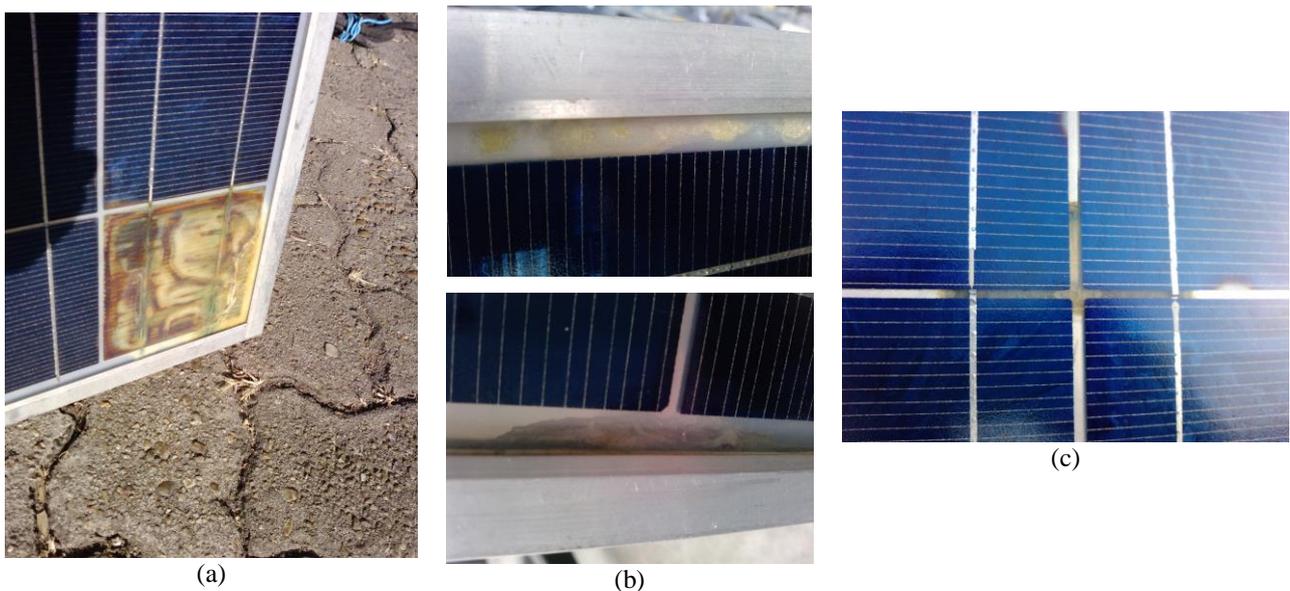
Infiltração – consiste na penetração de umidade no interior do módulo (Fig. 4), seja a partir das bordas ou mesmo da caixa de conexão. A penetração de umidade causa a degradação das células fotovoltaicas e a corrosão das conexões elétricas internas ao módulo, levando, eventualmente, à sua inutilização. A Fig. 4(a) ilustra uma célula bastante atingida por uma infiltração. Trata-se principalmente de um problema de fabricação, decorrente de vedação inadequada do módulo. Embora a infiltração não seja uma condição mencionada explicitamente em nenhuma das normas citadas, entendemos que pode ser enquadrada no item 5.1.8 da ASTM E1799-12 (*Corrosion of fasteners, mechanical members, or electrical circuit elements*), bem como no item 6.1.3 (Juntas de vedação) da ABNT NBR 11876:2010. Com base nestes itens, entendemos que qualquer indício de infiltração deve ser considerado como uma condição que implica na reprovação do módulo.

Figura 4 – Infiltrações a partir das bordas (a, b) e da caixa de conexão (b) de módulos fotovoltaicos – os módulos pertencem ao MME/Prodeem e fazem parte de um modelo que apresentou alta incidência de problemas de infiltração, quando instalados em sistemas em vários locais do Brasil - (a) e (c) Região Sudeste e (b) Região Nordeste

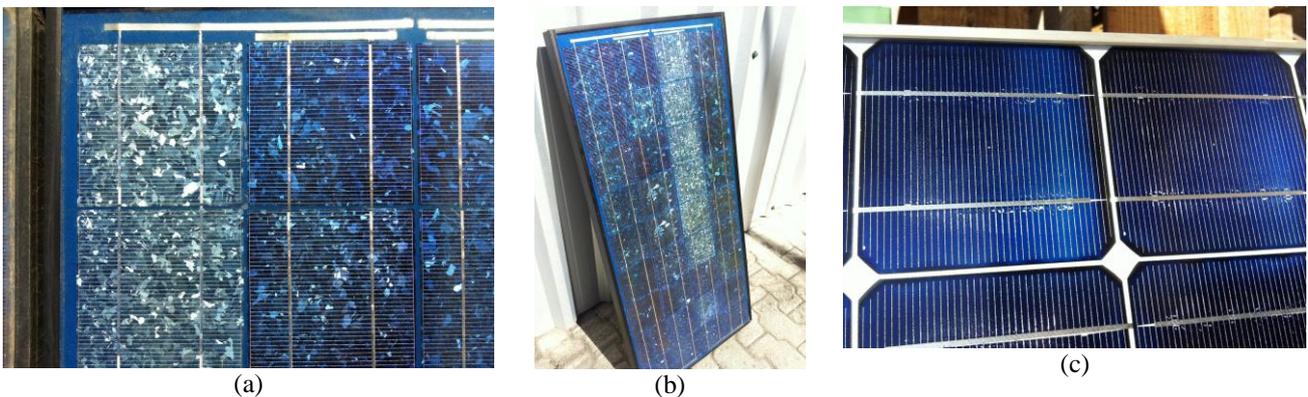
Degradação do revestimento antirreflexivo – caracterizada pelo “desbotamento” da camada anti-reflexiva (AR) das células fotovoltaicas (Fig. 5), responsável pela tonalidade azulada (do azul-escuro ao preto) das células de Silício cristalino (c-Si). Com isso, as células assumem uma cor acinzentada próxima à sua cor original. Em nossos trabalhos, esta degradação já foi constatada, tanto em módulos expostos ao Sol, quanto em módulos armazenados por longos períodos sem exposição. Assim sendo, conclui-se que se trata de uma forma de degradação que pode independer da exposição à radiação solar. Sem a camada AR, mais de 30% da luz que atinge a célula pode ser refletida, resultando, portanto, em redução de sua eficiência. Uma vez que o efeito se faz presente em diferentes graus num mesmo módulo, surge o problema adicional de *mismatch* (descasamento) entre células dentro do mesmo módulo, resultando possivelmente em pontos quentes (ver item 2.3). Considera-se também ser uma consequência do emprego de material de qualidade inadequada na fabricação da célula. A norma ASTM E1799-12 (2012) é a única que menciona explicitamente o desbotamento como uma condição (item 5.1.1.11 – *Discoloration of active photovoltaic elements*) a ser observada. A ABNT NBR 11876:2010, em seu item 5.1.1 c), recomenda verificar a existência de marcas/manchas, no qual o desbotamento poderia ser enquadrado, muito embora a referida norma, em seu item 6.1.1, não cite o desbotamento como critério para rejeição. Entendemos que a análise cuidadosa do problema de desbotamento, se detectado pela inspeção visual, irá requerer ensaios (levantamento da curva característica I-V - tensão x corrente - do módulo fotovoltaico e de seu ponto de potência máxima P_{MP}) para avaliar seu real impacto no desempenho do equipamento, e que, na impossibilidade de efetuar tais ensaios, o módulo deva ser reprovado.

Figura 5 – Degradação da camada AR de células de módulos de p-Si – duas células à esquerda (a); uma fileira de 6 células (b); degradação discreta de um módulo de m-Si (c) – os módulos (a) e (b) pertencem ao MME/Prodeem e ficaram em seu estoque estratégico no almoxarifado do Cepel por 20 anos (nunca foram usados em campo); o módulo (c) pertence ao Cepel e permaneceu instalado na área externa por mais de 10 anos

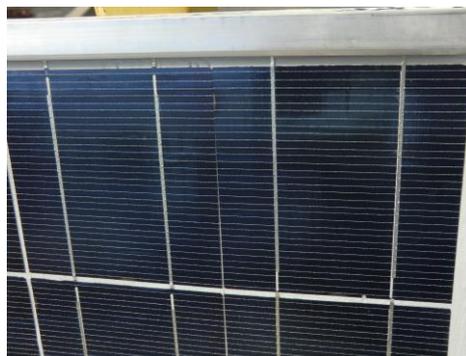
Células com as bordas em contato – outro defeito de fabricação que consideramos totalmente inaceitável em módulos fotovoltaicos (Fig. 6), indicando uma péssima qualidade no material. Nesta Fig. 6, observa-se que as bordas das células aparentemente estão em contato elétrico, o que resulta em modificação imprevisível da curva característica I-V do módulo fotovoltaico, bem como de seu desempenho. Outra vez, esta condição é mencionada explicitamente somente nas normas ASTM E1799-12 (2012) (item 5.1.1.16 – *A photovoltaic cell touching another cell or the module frame*) e na ABNT NBR 11876/1992. Também neste caso, a versão mais antiga da norma brasileira apresenta maiores detalhes sobre o problema, afirmando que células associadas em série, que se encontrem com as bordas em contato, desqualificam o módulo (é o caso da Fig. 6). Contudo, também afirma que o mesmo problema para células conectadas em paralelo é considerado aceitável. Outra vez, tal consideração não aparece na nova versão, a qual desqualifica incondicionalmente módulos com células em contato (item 6.1.1 c) e d)), com o que também concordamos.

Figura 6 – Módulo fotovoltaico com células em contato. Observa-se que as duas células superiores na figura estão aparentemente em contato elétrico, enquanto que as duas células inferiores (abaixo das primeiras) estão bastante próximas - o módulo pertence ao estoque estratégico do MME/Prodeem no almoxarifado do Cepel e nunca foi usado

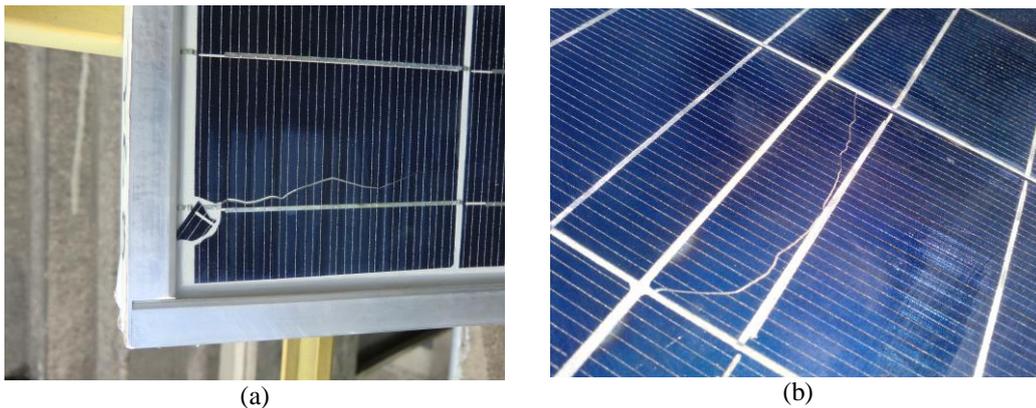
Célula quebrada/rachada – defeito óbvio de fabricação em módulos fotovoltaicos, que entendemos como inaceitável por ser, em módulos novos, indicador de material de muito baixa qualidade, justificando, portanto, a sua reprovação. Em módulos instalados em campo, segundo a literatura, as quebras podem ser resultado de impacto de granizo (improvável no Brasil) e de esforços térmicos (dilatação/contração dos materiais), podendo, ainda, eventualmente, aparecerem em campo rachaduras “latentes” resultantes de avarias nas células ocorridas durante a montagem do módulo. O problema é mencionado na norma ASTM E1799-12 (2012) (5.1.1.13 – *Broken or cracked active photovoltaic elements*), mas é a versão mais antiga da norma brasileira ABNT NBR 11876/1992 que disponibiliza uma análise bastante detalhada. Segundo esta referência, o caso da Fig. 7(b) seria considerado totalmente inaceitável, uma vez que uma parte significativa da célula está quebrada e provavelmente está isolada do restante (a corrente gerada nesta área é perdida), de forma que esta célula defeituosa tem uma corrente significativamente inferior às demais, limitando assim o desempenho do módulo (e recaindo em *mismatch*). Segundo a mesma norma, já o caso da Fig. 7(a) seria considerado menos grave, uma vez que a rachadura encontra-se entre os coletores metálicos da célula, de forma que possivelmente apenas a pequena parte separada representa perda efetiva de corrente da célula. Não obstante, tais considerações foram eliminadas na versão atual da norma ABNT NBR 11876:2010, na qual qualquer rachadura ou quebra em célula é considerada inaceitável (itens 6.1.1 a) e b)), com o que concordamos integralmente.

Figura 7 – Módulos fotovoltaicos de m-Si com células quebradas – o módulo (a) pertence ao estoque estratégico do MME/Prodeem no almoxarifado do Cepel e nunca foi usado; o módulo (b) também pertence ao MME/Prodeem e foi instalado na Região Sudeste por vários anos

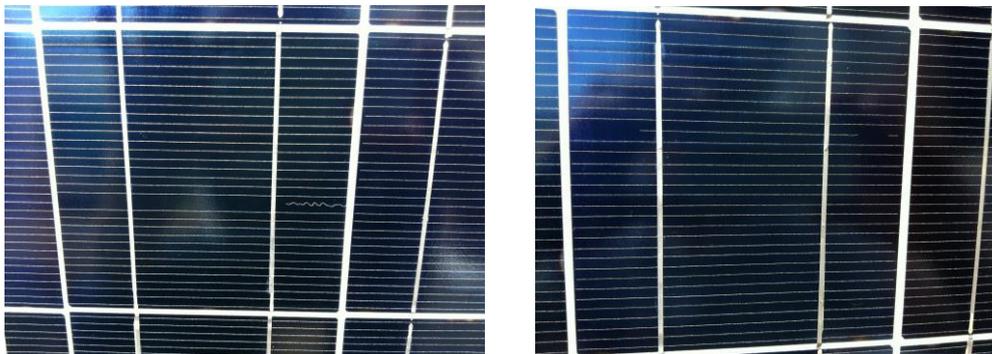
Defeitos na Metalização – mais um problema de fabricação em módulos fotovoltaicos (Fig. 8), na medida em que o contato metálico frontal das células apresenta defeitos (falhas de continuidade elétrica). Isto reduz a eficiência das células, por aumentar sua resistência série, limitando, assim, o desempenho do módulo. Nos casos apresentados na Fig. 8, o efeito provavelmente será desprezível, mas também é sem dúvida um indicador de que o material não é de boa qualidade. Entendemos que na norma ASTM E1799-12 (2012) esta condição é classificada no item 5.1.1.18 – *Missing, peeling, or damaged metal layers on cell surfaces*. A norma atual ABNT NBR 11876:2010 não o menciona, mas a versão anterior o descrevia, considerando-o aceitável. Nosso entendimento para este caso é de que a decisão teria de ser baseada em ensaios adicionais (levantamento da curva I-V e do P_{MP}), devendo-se decidir pela rejeição, na impossibilidade de efetuar os ensaios.

Figura 8 – Defeitos na metalização de células fotovoltaicas de m-Si - os módulos pertencem ao estoque estratégico do MME/Prodeem no almoxarifado do Cepel e nunca foram usados

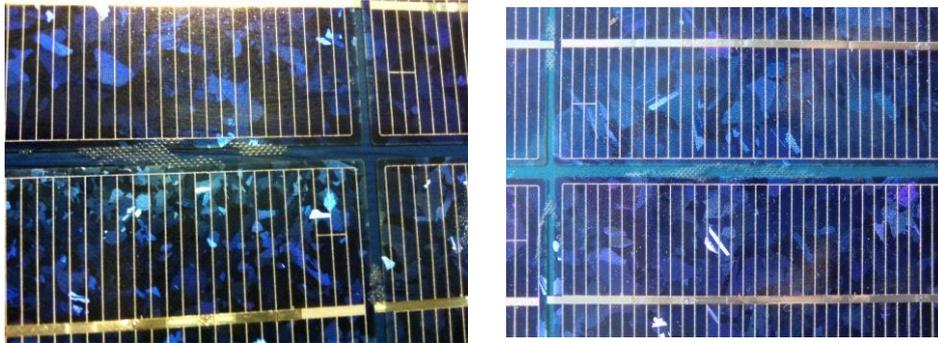
Bolhas de Ar – bolhas de ar no interior da resina EVA também constituem um defeito de fabricação em módulos fotovoltaicos (Fig. 9). Se as bolhas forem de pequena extensão e não atingirem significativamente a superfície das células, conforme as mostradas na Fig. 9, então não interferem, em princípio, diretamente no funcionamento do módulo. Entretanto, caso as bolhas sejam maiores e atinjam a superfície das células, então poderão apresentar um efeito de modificar as propriedades ópticas do encapsulamento (da mesma forma que a delaminação) e, conseqüentemente, reduzir a eficiência das células afetadas, com as demais conseqüências já mencionadas em itens anteriores. Todas as

normas (ASTM, IEC e ABNT) citadas incluem as bolhas de ar na mesma classe da delaminação, sendo que, conforme já mencionado anteriormente, as normas IEC consideram como inaceitáveis aquelas que formem um caminho entre as células e as bordas do módulo. Já a interpretação da norma ABNT NBR 11876:2010 nos leva a considerar inaceitável a existência de qualquer bolha de ar.

Figura 9 – Bolhas de ar (pequenas) no interior da resina EVA – módulos do estoque estratégico do MME/Prodeem no almoxarifado do Cepel

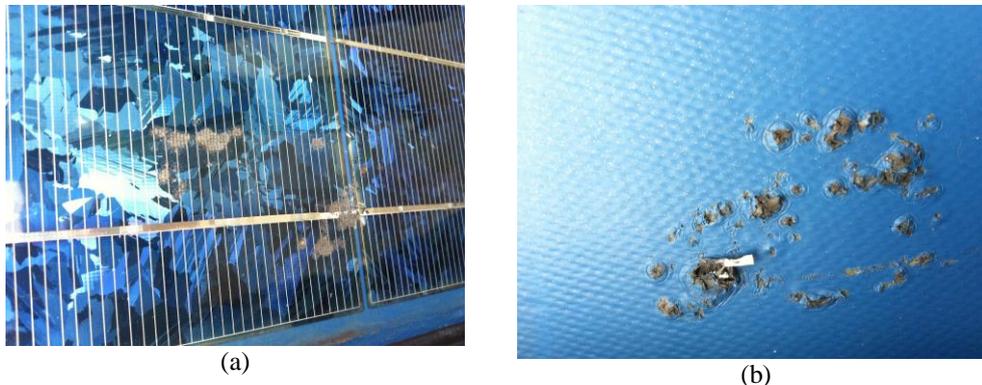
Ponto Quente – é um problema (Fig. 10) que pode ser causado por sombreamento parcial no módulo (decorrente, por exemplo, de uma folha de vegetação sobre a superfície do módulo), quando este é instalado sem a devida proteção por meio de diodos de passagem. Esta parece ser a causa mais comum verificada em campo para o problema, sendo, por isso, ele aqui classificado como problema de instalação. Pode também ser resultado de um descasamento (*mismatch*) entre células originado por outras condições (células quebradas, degradação do AR etc). Em qualquer caso, a corrente pode fluir na célula fotovoltaica sombreada/descasada em sentido contrário ao da operação normal, transformando-a assim em uma carga elétrica (equivale a uma mudança no quadrante de operação) e causando um superaquecimento, que pode até resultar em sua destruição, conforme mostrado na Fig. 10, inutilizando, assim, totalmente o módulo fotovoltaico. A norma IEC 61730-2 (2004) aponta como defeito inaceitável qualquer evidência de encapsulamento ou componente fotovoltaico queimado ou fundido (item 10.1.3 d) - *evidence of any molten or burned encapsulant, back sheet, diode or active PV component*).

Figura 10 – Graves avarias resultantes de ponto quente em célula fotovoltaica, vista frontal (a) e vista traseira (b) – o módulo pertence ao MME/Prodeem e fez parte de sistema instalado na Região Sudeste

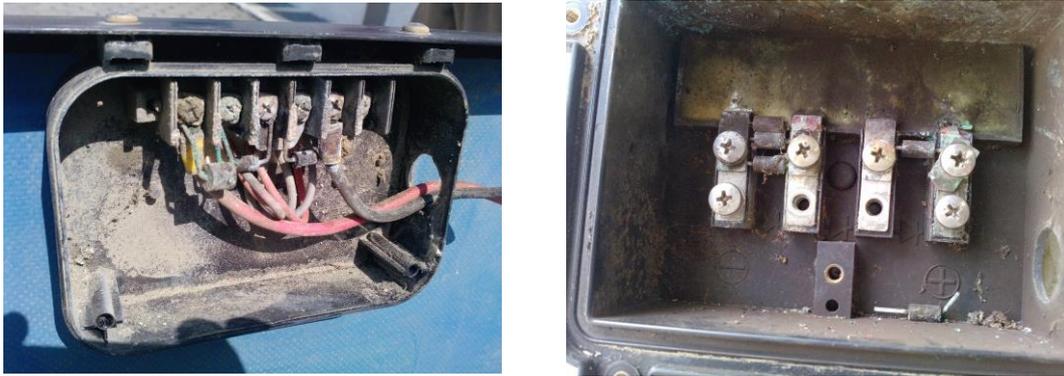
Corrosão na caixa de conexão – é resultante da instalação de módulos em campo sem os cuidados apropriados na vedação na caixa de conexão (Fig. 11), tal como a utilização de prensa-cabos nas entradas da fiação. Trata-se de algo relativamente frequente no Brasil. A longo prazo resulta na inutilização do módulo fotovoltaico, pois fica impossibilitada sua conexão elétrica, conforme os casos mostrados na Fig.11. Entendemos que esta condição deve ser enquadrada na norma ASTM E1799-12, item 5.1.8 (*Corrosion of fasteners, mechanical members, or electrical circuit elements*).

Figura 11 – Corrosão no interior de caixas de conexão de módulos fotovoltaicos – são ambos módulos do MME/Prodeem, sendo o da esquerda de um sistema na Região Sudeste e o da direita na Região Nordeste

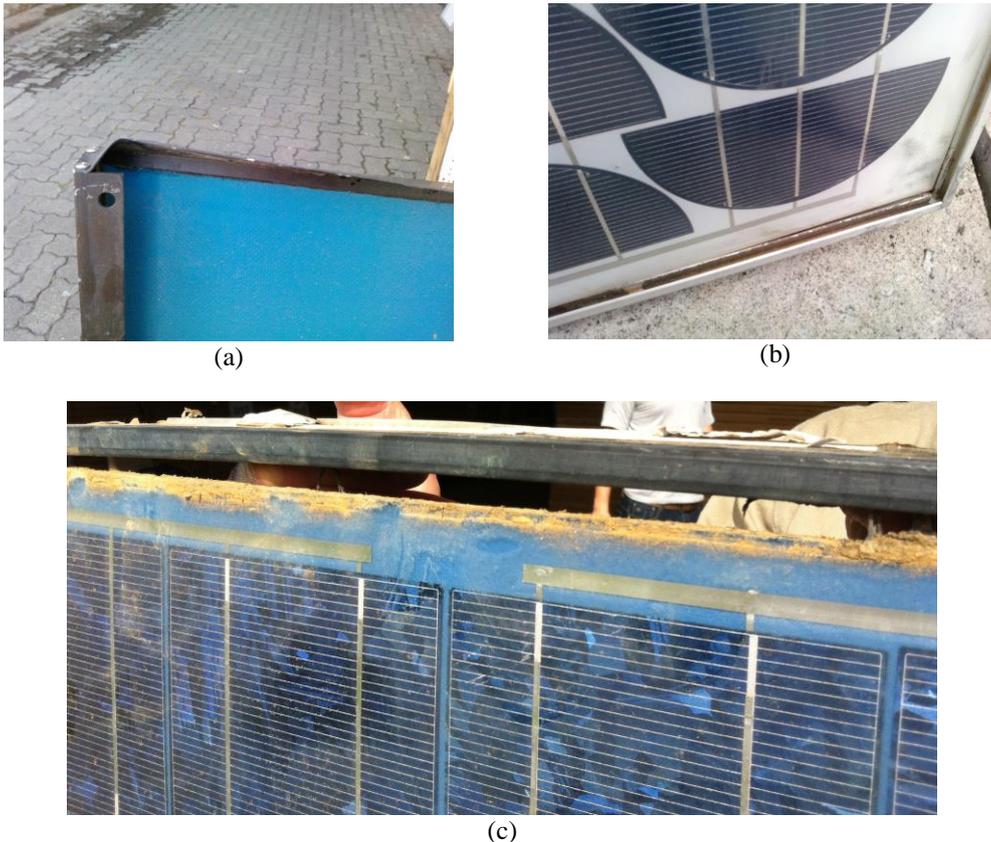
Moldura de Alumínio amassada, entortada ou desencaixada – as molduras de Alumínio podem ser danificadas (Fig. 12) se o manuseio dos módulos fotovoltaicos for inadequado nas operações de transporte e/ou instalação. A moldura pode ser entortada ou desencaixada do módulo (solta), sendo que, em ambos os casos, o módulo é considerado inutilizado, por ficar impossibilitada sua adequada fixação. Os casos de moldura solta (Fig. 12 (b) e (c)) também implicarão em futuros problemas de infiltração. Eventualmente, pode ser também um problema decorrente de atos de vandalismo (intencional), o que tem aparentemente se verificado no interior do Brasil. Podem haver tentativas de desamassar, substituir ou colar a moldura, para “consertar” o módulo, com o que não concordamos, por entendermos que a confiabilidade fica comprometida. O problema é mencionado em todas as normas citadas (ASTM, IEC e ABNT) como fator de desqualificação do módulo. No caso da ABNT NBR 11876:2010, podemos nos referir aos itens 6.1.3 (juntas de vedação), 6.1.5 b) (empenamento), d) (amassamento da moldura) e e) (rigidez mecânica em desacordo com as especificações).

Figura 12 – Problemas em molduras de módulos: moldura entortada (a), desencaixada (b) e solta (c) – os módulos são do MME/Prodeem, sendo (a) e (c) de sistemas da Região Sudeste e (b) da Região Nordeste

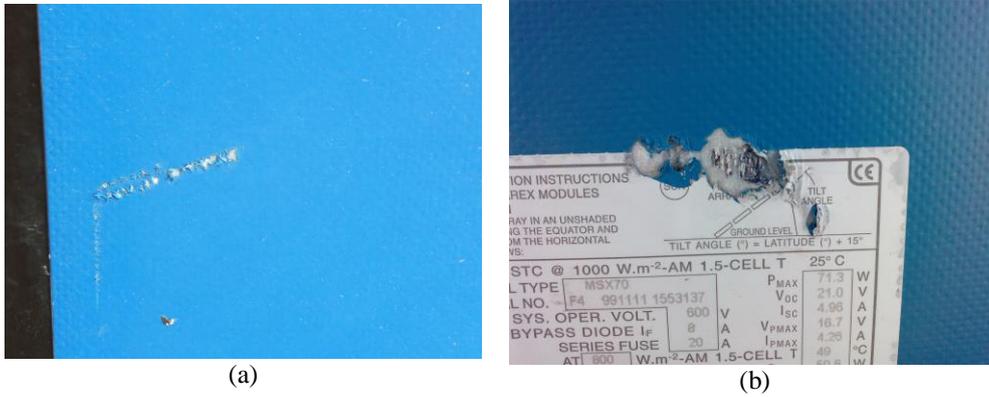
Arranhões na superfície traseira – a grande maioria das superfícies traseiras dos módulos (também chamadas de *backsheet*) é em Tedlar® (algumas são de vidro – ver item 2.5 a seguir), material que pode ser danificado por manuseio inadequado, causando arranhões, em operações de transporte ou instalação (Fig. 13). Tais arranhões rompem a vedação do módulo, permitindo a infiltração de umidade, o que a longo prazo resulta em sua degradação. Isso se aplica àqueles

arranhões que são apenas superficiais, pois outros mais profundos podem danificar diretamente as próprias células, inutilizando imediatamente o módulo. No primeiro caso, algumas pessoas tendem a tentar contornar o problema pela aplicação de uma pintura ou selante na superfície traseira, o que não recomendamos por, outra vez, entendermos que a confiabilidade do equipamento fica comprometida. Eventualmente, tais arranhões podem ser também decorrentes de atos de vandalismo (intencional). Este problema é mencionado em todas as normas citadas (ASTM, IEC e ABNT) como fator de desqualificação do módulo. No caso da ABNT NBR 11876:2010, pode-se enquadrar no item 6.1.6 b) (riscos visíveis a olho nu). À guisa de informação adicional, a versão anterior da norma brasileira ABNT NBR 11876/1992 classificava explicitamente como inaceitável somente a ocorrência de riscos profundos com mais de 5 cm de comprimento, com o que não concordamos, por considerarmos que qualquer arranhão deve ser motivo de reprovação.

Figura 13 – Danos na superfície traseira de módulos, decorrentes de manuseio inadequado: arranhão superficial (a), arranhão profundo danificando uma célula fotovoltaica (b) – tratam-se de módulos do MME/Prodeem que foram usados em sistemas instalados na Região Sudeste

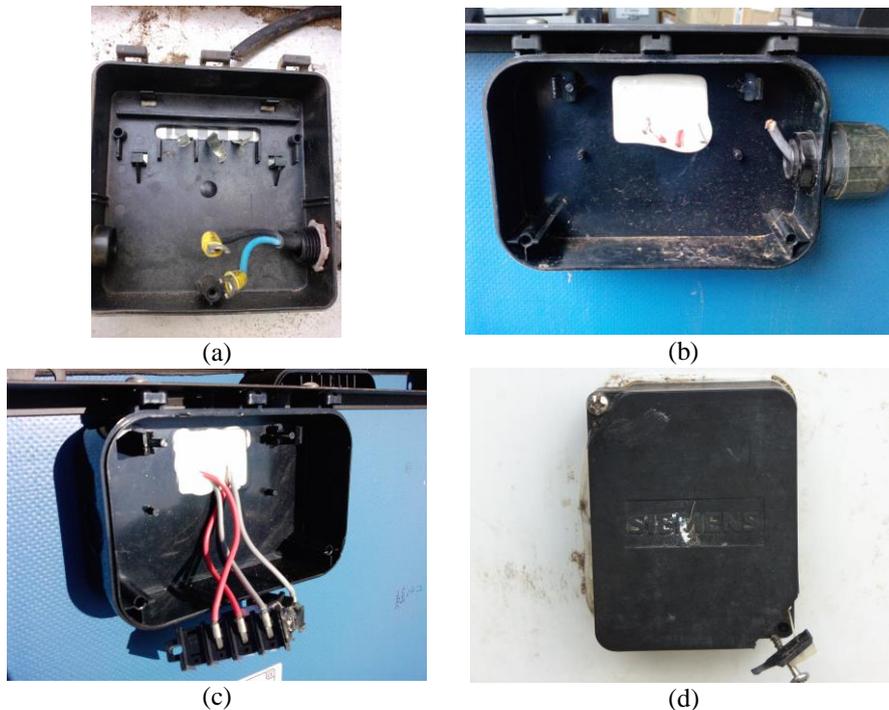
Avarias na caixa de conexão – danos diversos nas caixas de conexão, como borneiras quebradas ou arrancadas, ou a própria caixa quebrada, têm sido frequentes no Brasil (Fig. 14). Em alguns casos podem ser decorrentes de manuseio inadequado, mas a maioria parece ser o resultado de atos intencionais (vandalismo) que muitas vezes inutilizam o módulo, pois não há possibilidade de reparo e a conexão elétrica fica impossibilitada. As normas IEC mencionam claramente tais problemas na caixa de conexão como fatores de rejeição, por exemplo, nos itens 7 a) e b) da IEC 61646:2008.

Figura 14 – Borneiras de conexão arrancadas (a, b), borneira quebrada (c) e tampa da caixa de conexão quebrada (d) – são módulos do MME/Prodeem, da Região Nordeste (a) e (b) e Sudeste (c) e (d)

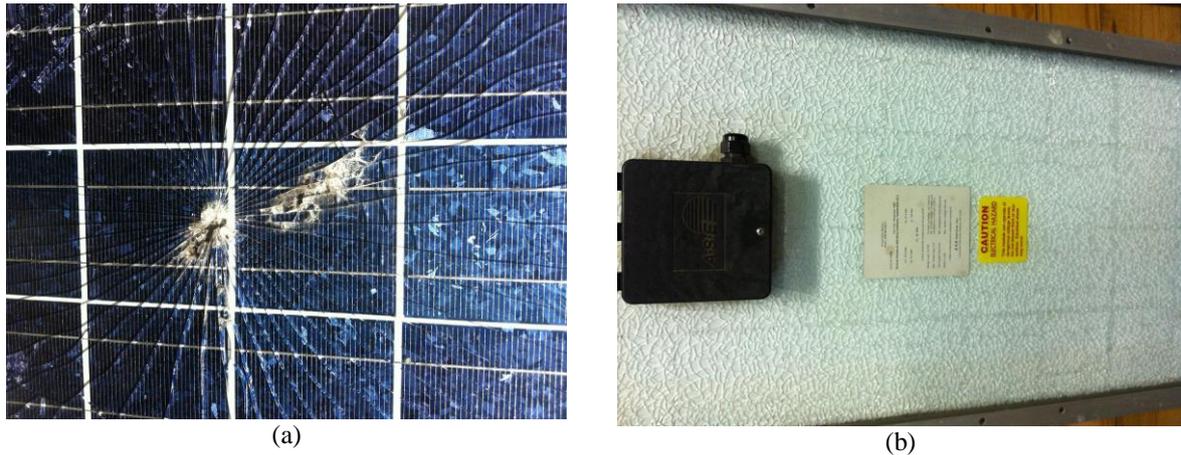
Impacto de objetos – no interior do Brasil, os módulos fotovoltaicos muitas vezes são alvo de arremesso de pedras ou outros objetos (ou mesmo de golpes), seja de forma acidental ou premeditada (atos de vandalismo), resultando em estilhaçamento do vidro temperado da superfície frontal (ou traseira) do módulo e em quebra da(s) célula(s) fotovoltaica(s) diretamente atingida(s) (Fig. 15). Uma grande degradação inicial de desempenho decorre da quebra de células, mas ao longo do tempo a degradação evolui em função da perda da vedação e da consequente penetração de umidade e outros contaminantes. Eventualmente, o problema pode também ser decorrente de manuseio inadequado. A literatura cita esforços térmicos, pontos quentes, granizo e vento (seja diretamente, por pressão, ou mesmo pelo impacto de objetos carregados pelo vento) como outras possíveis causas para o estilhaçamento, as quais, entretanto, parecem ser infrequentes no Brasil. Módulos atingidos por disparos de armas de fogo constituem uma ocorrência incomum, mas também por vezes observada no Brasil cujas consequências são mais graves do que o impacto de objetos, resultando na imediata inutilização do módulo. Todas as normas (ASTM, IEC e ABNT) mencionam o problema e são claras quanto a considerar inutilizados módulos que apresentem superfícies quebradas, como, por exemplo, a IEC 61646:2008, em seu item 7 a) (*broken, cracked or torn external surfaces, including superstrates, substrates, frames and junction boxes*).

Figura 15 – Estilhaçamento do vidro (a) frontal (vidro laminado) e traseiro (b) (vidro temperado) de módulos fotovoltaicos

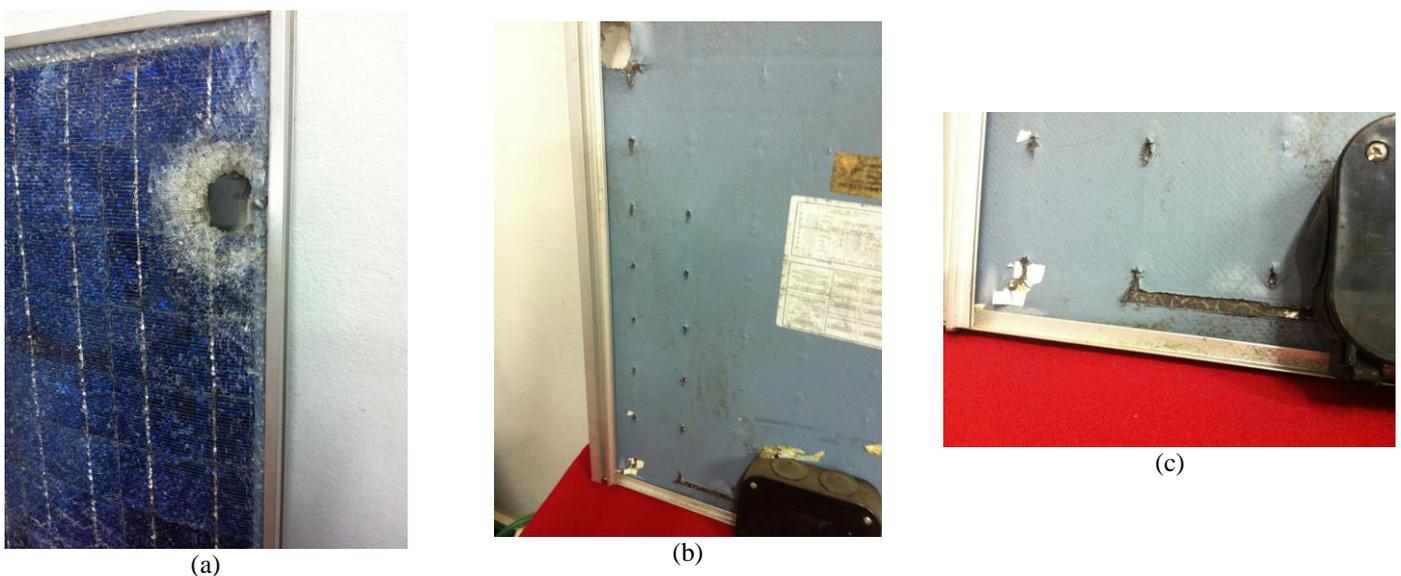
Descarga atmosférica – outra ocorrência pouco comum, mas que também tem sido relatada no interior do Brasil (Fig. 17). A corrente produzida pelo impacto direto de uma descarga atmosférica passa nos condutores do interior do módulo, o que resulta em sua destruição instantânea, bem como de todo o sistema fotovoltaico, apresentando inclusive graves riscos de incêndio e de lesões pessoais. Por isso, é imperativo que os sistemas sejam dotados das medidas de proteção apropriadas, visando minimizar tais riscos, o que inclui SPDA (sistema de proteção contra descargas atmosféricas), aterramento e DPS's (dispositivos de proteção contra surtos).

Figura 17 – Módulo fotovoltaico atingido por raio: ponto de entrada (a) e percurso da corrente no interior do módulo (b) (c) até a caixa de conexão (c) – fonte: módulo em exposição no Centro de Treinamento da Cemig em Sete Lagoas-MG
