# IMPLANTAÇÃO E ACOMPANHAMENTO DE PROJETO FOTOVOLTAICO DE BOMBEAMENTO: OCORRÊNCIA DE PROBLEMAS

**Resumo.** *O presente artigo apresenta a experiência de implantação e acompanhamento do projeto piloto “Sistemas de bombeamento de água com sistemas fotovoltaicos e tecnologia de bombeamento nacional – zona rural de Pernambuco”, que entrou em operação em janeiro de 2014. Dedica atenção aos problemas encontrados em campo e à necessidade de capacitação técnica tanto dos usuários, como de entidades locais que possam dar suporte para a manutenção, reparos e substituição de equipamentos.*

Em janeiro de 2014 foi implantado o projeto piloto P&D CELPE 43-1111/2011 “Sistemas de bombeamento de água com sistemas fotovoltaicos e tecnologia de bombeamento nacional – zona rural de Pernambuco”. Este projeto contemplou a implantação de sete sistemas fotovoltaicos de bombeamento em comunidades rurais do município de Serra Talhada - PE e se caracteriza pela utilização de motobombas convencionais trifásicas com conversores de frequência (Brito e Zilles, 2006), ambos equipamentos de fabricação nacional.

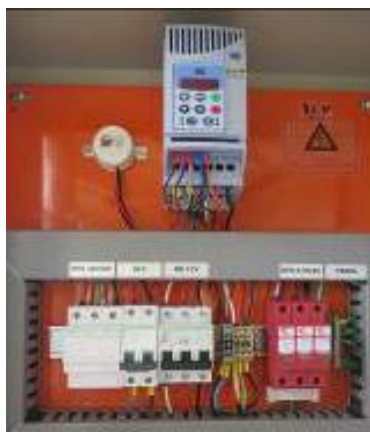
Fazenda Jatobá de Cima - O sistema fotovoltaico de bombeamento de Jatobá de Cima apresentou duas falhas no primeiro ano. Inicialmente parou de funcionar cerca de três meses após sua implantação por problemas no circuito eletrônico externo ao conversor de frequência (Figura 1), foi detectada uma falha em um ponto de solda do circuito que debilitou o cabeamento interno, como solução o circuito foi substituído. Esse reparo foi executado pelos técnicos do LSF-IEE/USP.

Figura 1. Quadro de condicionamento de potência com divisor de tensão avariado (superior à esquerda).

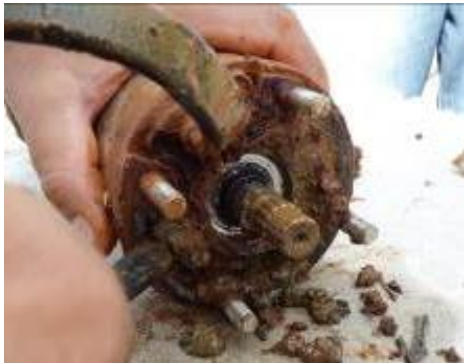
Assentamento Moradores de Carnaúba - O sistema de bombeamento de Carnaúba apresentou o primeiro problema um ano e quatro meses após sua implantação e a causa foi o desgaste por abrasão da ponta do eixo entalhada, devido à grande quantidade de areia em suspensão na água do poço (Figura 2 e Figura 3). A ponta do eixo foi refeita em uma oficina em Serra Talhada e o sistema voltou a funcionar normalmente. Os trabalhos de retirada da motobomba, seu conserto na cidade e sua reinstalação foram realizados pelos técnicos do IPA durante o período de capacitação.

Figura 2. Retirada de sedimentos da união do motor com a bomba.

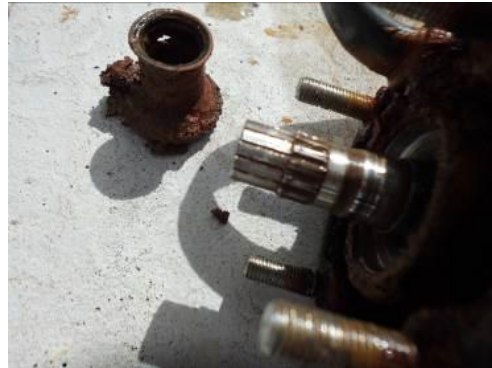
Figura 3. Detalhe da ponta do eixo desgastada.

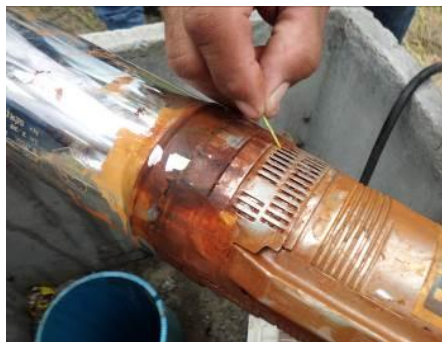
Fazenda Angico Grande - O sistema de Angico Grande apresentou uma primeira falha quatro meses após sua implantação e foi desligado por iniciativa de terceiros, algumas semanas após o ocorrido, quando foi religado, voltou a funcionar normalmente. Não foi um diagnóstico conclusivo neste momento, mas tudo indica que tenha havido problemas na boia de nível do reservatório. Cerca de um ano após esta ocorrência o sistema parou de funcionar novamente, desta vez devido ao travamento do eixo do motor (Figura 4). Na retirada da motobomba constatou-se uma grande quantidade de raízes na grade do eixo do motor (Figura 4). A motobomba foi consertada em Serra Talhada e voltou a funcionar normalmente. Os trabalhos de retirada, envio para conserto e reinstalação dos equipamentos foram realizados pelo pessoal técnico do IPA durante o período treinamento.

Figura 4. Motobomba de Angico Grande retirada do poço para conserto.

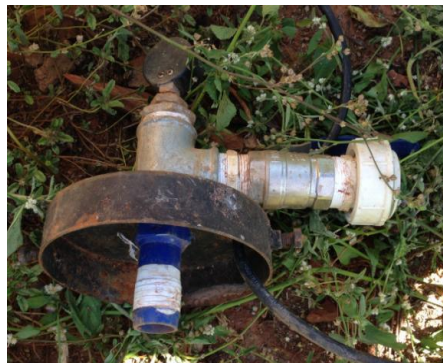
Fazenda Lagoinha - O sistema de Lagoinha apresentou uma falha cerca de três meses após sua instalação. A conexão que une a mangueira da motobomba ao espigão plástico da boca do poço se soltou (Figura 5). Segundo os usuários, o sistema bombeava, mas a água jorrava para dentro do poço. Os próprios usuários detectaram o problema e providenciaram o reparo fixando melhor a abraçadeira ao espigão.

Figura 5. Detalhe da tampa da boca do poço com espigão plástico.

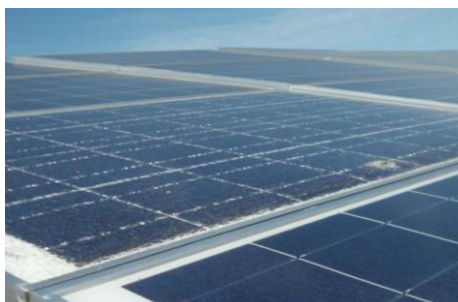
Fazenda Paus Pretos Cipós - Em visita de inspeção ao sistema de bombeamento de Paus Pretos Cipós, um ano e meio após sua instalação, foi encontrado um módulo com o vidro quebrado (Figura 6). Sequer os usuários haviam percebido esta ocorrência e o sistema não havia apresentado problemas operacionais. Não foi possível determinar se o rompimento do vidro se deu por vandalismo ou por algum ato involuntário, como por exemplo, uma pedra que tenha sido arremessada por algum veículo que trafegasse na estrada de terra contígua ao gerador fotovoltaico. O módulo foi substituído pelos técnicos do IPA após o curso de capacitação.

Figura 6. Detalhe de módulo com vidro quebrado.

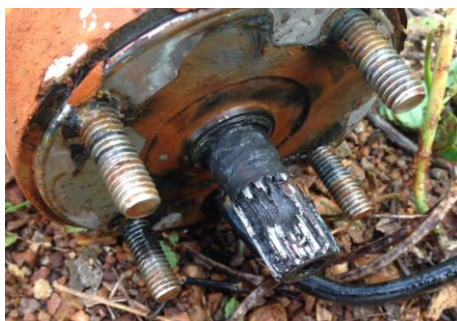
Fazenda Serrinha 5º Distrito - O sistema de Serrinha apresentou o primeiro problema um ano e três meses após sua instalação. Neste caso, a ponta do eixo encontrava-se corroída (Figura 7), provavelmente devido à salinidade da água, e o motor encontrava-se inoperante. A ponta do eixo foi consertada na cidade de Serra Talhada e o motor precisou ser encomendado em outro município e substituído. Todos os trabalhos de retirada da motobomba, gestão para encomenda do motor, substituição pelo novo e reinstalação no poço foram feitos pelos técnicos do IPA.

Figura 7. Ponta do eixo com sinais de corrosão.

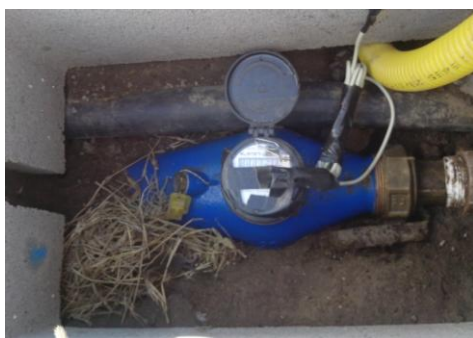
Em diversas inspeções foram encontrados ninhos de rato nos barriletes, inclusive alguns ainda habitados (Figura 8 e Figura 9). Como roedores que são, os ratos podem danificar os equipamentos, principalmente os que contenham cabecamentos e dutos plásticos. Vistorias periódicas e vedação dos barriletes previnem estas ocorrências.

Figura 8. Ninho de rato em barrilete do hidrômetro.

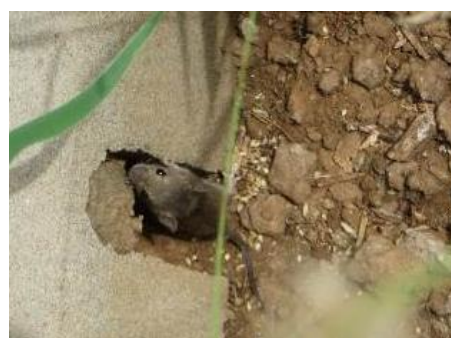
Figura 9. Rato em barrilete da boca do poço.

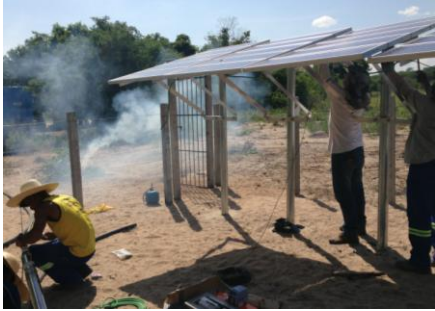
A ocorrência desses insetos, além de poder prejudicar o funcionamento dos sistemas quando as colônias são de grande tamanho, dificultam os trabalhos de inspeção/manutenção. O trabalho de instalação da motobomba no sistema de Angico Grande foi realizado com a utilização de fumaça para espantar os insetos (Figura 10), pois mesmo após a retirada do ninho os mesmos permaneciam em volta do sistema (Figura 11). Uma forma eficaz e simples de evitar a proliferação de ninhos de insetos neste tipo de estrutura é o fechamento dos orifícios da estrutura. Inspeções periódicas possibilitam facilmente a retirada dos insetos nos primeiros estágios de construção dos ninhos.

Figura 10. Utilização de fumaça para espantar marimbondos durante instalação da motobomba.

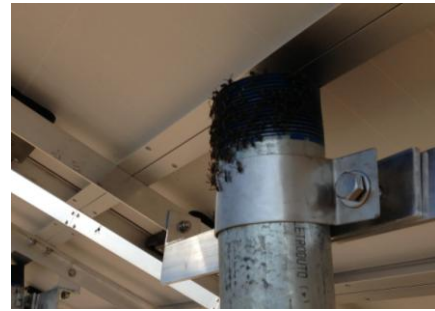
Figura 11. Colônia de marimbondos na estrutura tubular de sustentação dos módulos

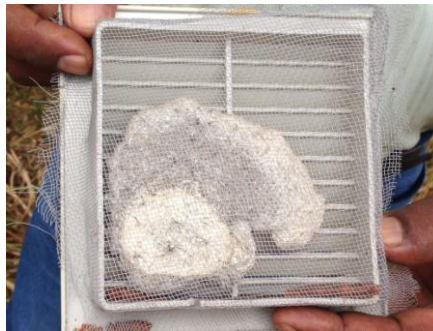
Em outro caso foi detectada a construção de um ninho de vespas entre a tela e a grade de ventilação do quadro de condicionamento de potência, algum tempo mais e a obstrução seria completa bloqueando totalmente a circulação de ar no quadro (Figura 12).

Figura 12. Obstrução da grade de ventilação do quadro de condicionamento de potência por ninho de vespas.

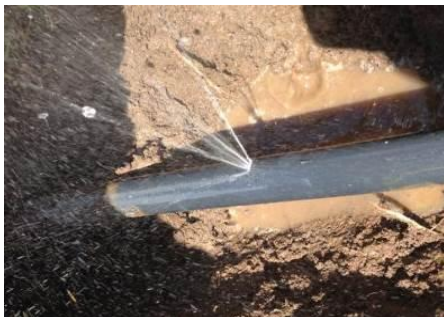
Com relação à parte hidráulica, os vazamentos mais comuns ocorrem por perfuração da tubulação (Figura 13) e em conexões de baixa qualidade; registros e torneias também são itens que costumam apresentar vazamentos. Além disso, os componentes de PVC<sup>1</sup> e PE<sup>2</sup> se degradam (“ressecam”) em função da exposição solar por longos períodos (Figura 14). Nesses casos, uma atuação preventiva utilizando materiais de qualidade e protegendo-os de intempéries é o mais indicado.

Figura 13. Tubulação superficial perfurada.

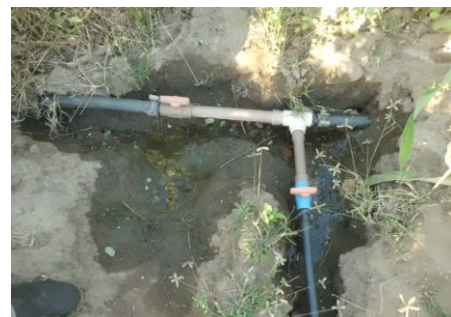
Figura 14. Vazamentos em conexões de ramal de sistema de irrigação.
