# ANÁLISE DE MANIFESTAÇÕES PATOLÓGICAS EXISTENTES EM USINA FOTOVOLTAICA DE UMA UNIVERSIDADE PÚBLICA DO SEMIÁRIDO POTIGUAR

Para este foi, então, realizada uma análise das partes estruturais da usina fotovoltaica de chão da UFERSA – Campus Pau dos Ferros, com a finalidade de se averiguar os problemas existentes e desenvolver proposições de melhorias, no intuito de se acrescer a vida útil da usina em estudo, bem como se obter ótimos índices de eficiência quanto ao funcionamento dela.

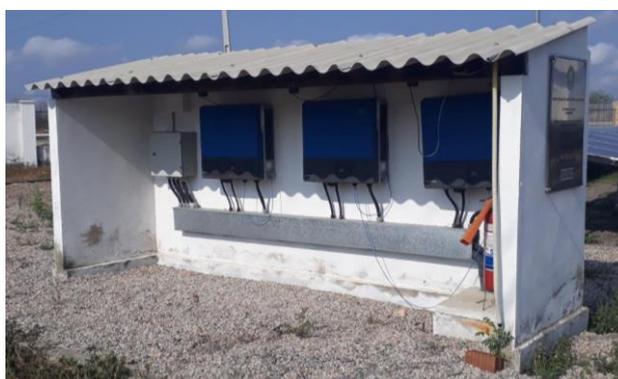
Ao ser visitada a usina, foram encontrados problemas no sistema, tanto nas placas solares quanto na  rea circundante. Al m disso, tamb m foram observadas defici ncias na alvenaria que protege os inversores. A Fig. 5 mostra o abrigo de alvenaria onde s o localizados os inversores do sistema.

Figura 5 - Abrigo de alvenaria com os inversores.

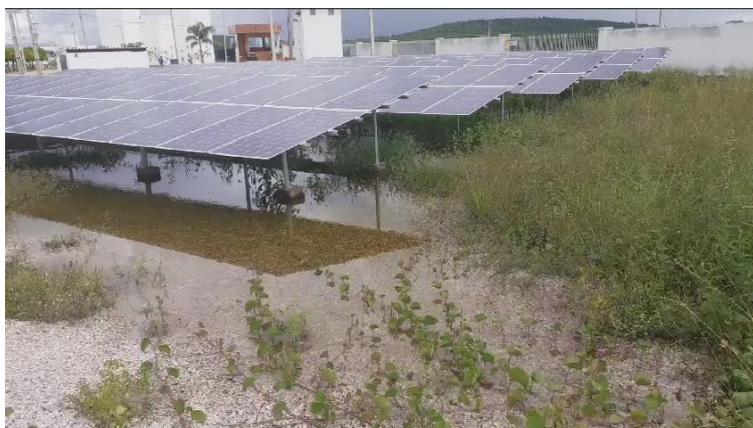
**Problemas nos suportes de fixação no solo.** Durante os períodos chuvosos, que ocorrem entre fevereiro e abril, conforme os dados meteorológicos da UFRSA, a área onde a usina está localizada pode ficar inundada. Isso resulta em parte dos blocos que servem como suporte e nivelamento da estrutura ficarem submersos, como pode ser observado na Fig. 6.

Figura 6 - Área da usina fotovoltaica alagada.

Outro ponto importante a ser discutido é a possibilidade de drenagem da área da usina, a fim de se evitar alagamentos e o surgimento de mais patologias, prolongando a vida útil de todo o sistema.

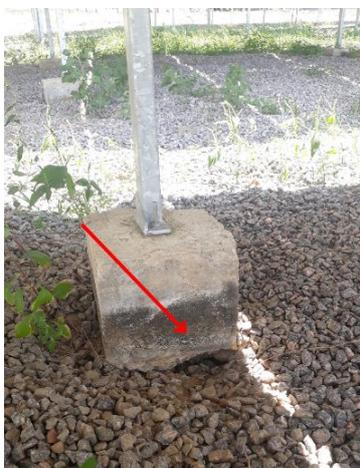
Em alguns desses blocos, foram identificadas falhas em suas bases, possivelmente causadas pela ação da água. Caso essa abertura se propague para outros blocos e afete partes mais profundas da peça, pode resultar no colapso da usina. Isso pode ocorrer devido à perda de massa do bloco estar diretamente relacionada à instabilidade e desalinhamento na estrutura, podendo causar a diminuição de sua resistência.

Outro fator que pode contribuir para a deterioração das estruturas, tanto as metálicas quanto as de alvenaria, é a vegetação que cresce ao redor da área. Isso ocorre porque essa vegetação pode causar movimentação no solo e introduzir elementos orgânicos nas estruturas metálicas, resultando na aceleração do processo de corrosão, uma vez que estes são acelerantes no processo corrosivo (Gentil, 2022). Na Fig. 7 é possível visualizar uma abertura na base do bloco.

Figura 7 - Avaria em bloco de apoio de estrutura.

Outra intervenção necessária é a troca das calhas de aterramento de forma que estas fiquem vedadas e niveladas, de forma a não permitir a entrada de água ou serem cobertas acidentalmente. Os blocos de apoio e nivelamento da usina necessitam ser vistoriados a fim de se saber quais requerem reforço ou reestruturação. Assim como as caixas de passagem, que também precisam de, no mínimo, troca de suas tampas danificadas.

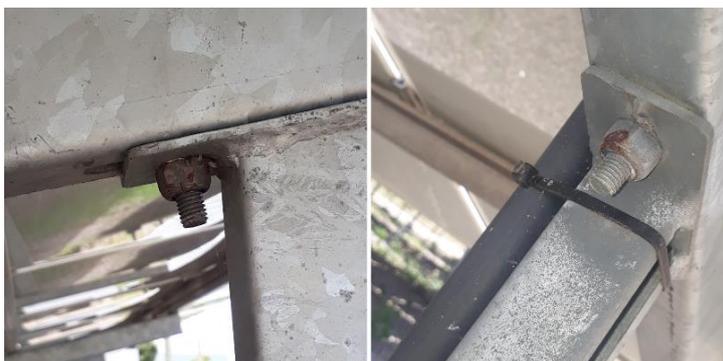
Em relação as porcas da estrutura, foi observado que algumas delas já iniciaram seu processo corrosivo, provavelmente devido a esforços mecânicos durante a instalação que retiraram a película protetora ou criou fissuras no material, fazendo com que o processo corrosivo se acelerasse, como pode ser visto na Fig. 8. Essa perda de parte de sua camada protetora, pode fazer com que a porca corra de forma mais acelerada do que o previsto, o que pode modificar suas características de resistência à corrosão (Gentil, 2022).

Figura 8 - Porcas com indícios de corrosão.

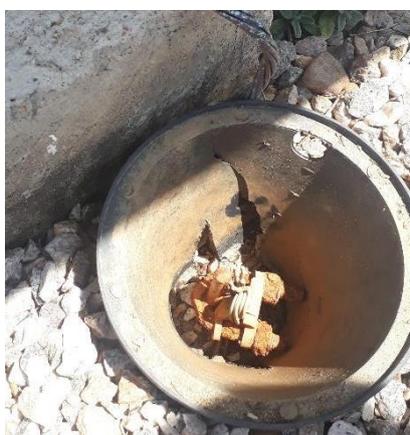
**Problemas em elementos de passagem elétrica.** Foram observadas que algumas das calhas de aterramento, que tem como função proteger o aterramento da estrutura e estão localizadas na lateral da matriz, se encontram quebradas. Isso torna mais fácil a entrada de água nesses elementos, tornando-o mais suscetível à corrosão. A Fig. 9 mostra como pode ser encontrado esse aterramento atualmente.

Figura 9 - Corrosão em aterramento.

A corrosão no aterramento da estrutura traz malefícios ao sistema como todo, uma vez que se houver uma necessidade de descarga, esse aterramento pode não suportar e a carga seja transferida para o solo em torno da usina, tornando um perigo aos transeuntes que estejam na região. Esse perigo se torna maior em períodos chuvosos, onde o aterramento fica em contato direto com o meio aquoso. O acidente de visitantes na usina - em questão de ocasionar deterioração nos módulos - não é descartado, uma vez que a área é aberta e sem cercamento, podendo ocorrer de alguém pisar em um dos elementos que se encontram no chão, como as calhas de aterramento e caixas de passagem, ou de, indevidamente, provocar a danificação de algum corpo do conjunto.

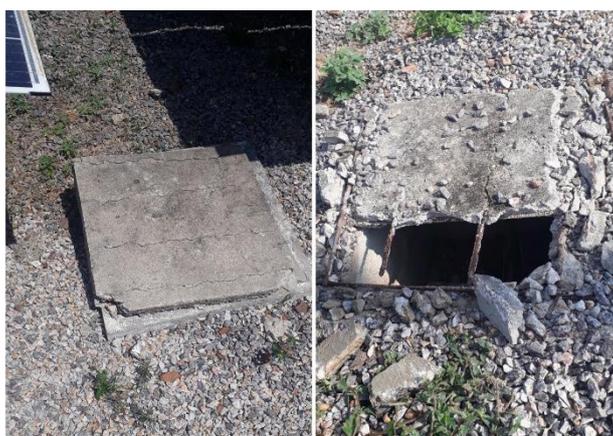
As caixas de passagem também se encontram com problemas aparentes. Onde todas possuem suas tampas quebradas ou danificadas, como é visto na Fig. 10, possibilitando a entrada de animais, vegetação, água e ainda passível de acidentes em caso alguém pise nelas.

Figura 10 - Caixas de passagem danificadas.

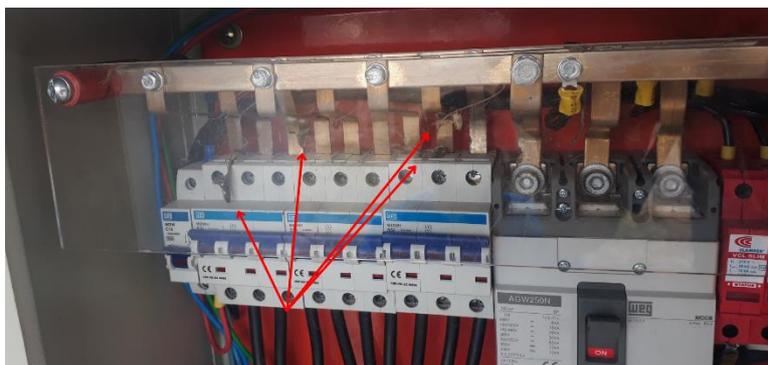
Na proteção de alvenaria dos inversores, surge a preocupação com a passagem de pequenos animais pelas aberturas das entradas de cabos, o que pode resultar na entrada desses animais no quadro de disjuntores. Isso, por sua vez, pode levar a danos no circuito, como ilustrado na Fig. 11.

Figura 11 - Pequenos animais enroscados nos disjuntores.

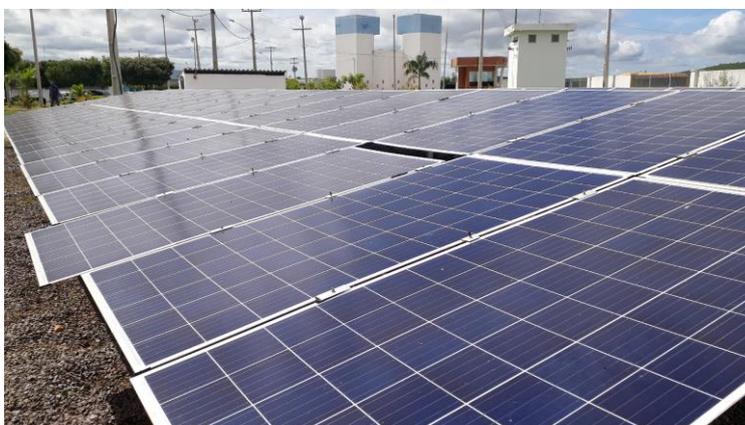
Ao se visitar a usina, se é visível o deslocamento dos módulos, o que acontece devido ao desgaste e, eventualmente, à perda das borrachas que estão presas nos grampos intermediários. Essas borrachas têm a função de fixar os módulos na estrutura e evitar que esses dois elementos entrem em contato. Com a degradação da borracha localizada entre ele e o grampo intermediário. Essa borracha, perde parte ou totalmente de sua capacidade de evitar que os painéis deslizem entre si. A Fig. 12 demonstra esse deslocamento.

Figura 12 - Matriz apresentando deslizamento de painéis.

É necessária a troca, primeiramente, dos componentes corroídos, desde os parafusos usados para a fixação dos módulos na estrutura até o cabeamento e aterramento corroídos, e também a troca das borrachas usadas nos grampos de fixação para borrachas adequadas para temperaturas equivalentes à do município de Pau dos Ferros/RN.

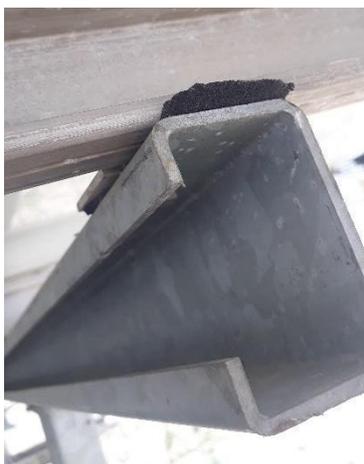
Segundo a Comissão de Gestão da Usina Fotovoltaica do *Campus*, o material usado na usina é o mesmo do tipo usado para lugares com temperaturas mais amenas do que as temperaturas da cidade de Pau dos Ferros, onde a temperatura média da cidade de Pau dos Ferros, entre agosto de 2019 e novembro de 2022, foi de 28,37 °C. A Fig. 13 ilustra a condição atual dessas borrachas.

Figura 13 - Borracha ressecada entre estrutura.

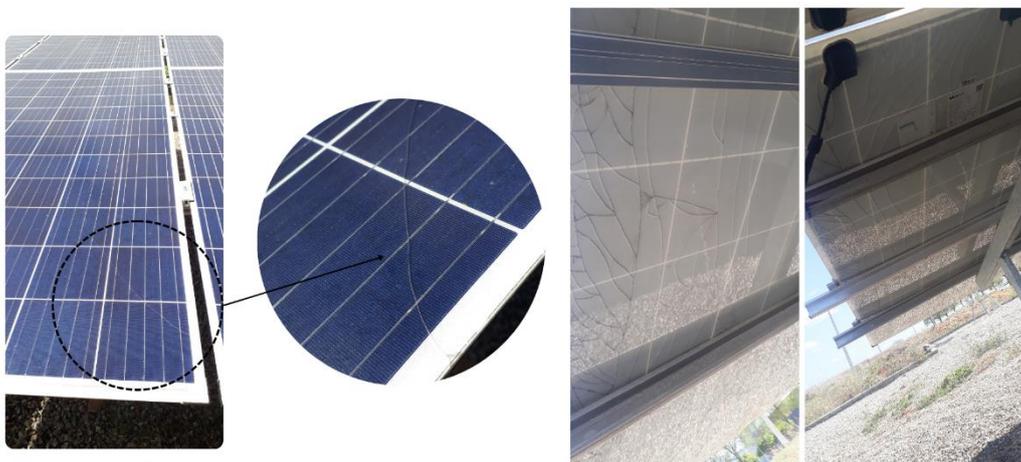
Na usina fotovoltaica em estudo, também ocorre a presença de placas trincadas tanto na parte superior como inferior, conforme é mostrado na Fig. 14. Essas trincas geralmente surgem na parte superior dos módulos, mas existem casos mais graves em que essas trincas se estendem até a face posterior da peça. Em tais situações, é correto afirmar que o módulo se encontra em estado crítico, uma vez que, devido à quantidade e localização das trincas, a peça pode se quebrar com maior facilidade.

Figura 14 - Módulos trincados.

Além disso, uma vistoria destes blocos a fim de se garantir nivelamento ajudaria na estabilidade do sistema e talvez diminuísse a quantidade de trincas que os painéis apresentam. É necessária uma inspeção, além disso, com o intuito de se saber quais desses módulos necessitam de substituição e a realização efetiva dessa troca dos componentes. Bem como o cercamento da área e vedação de abrigo de inversores, a fim de se evitar acidentes ou prejuízos a quem estiver na área ou ao sistema em questão.

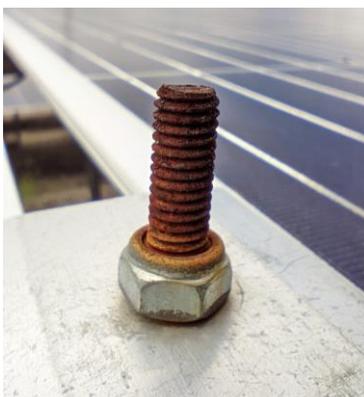
**Parafusos corroídos.** Em cada módulo, três parafusos desempenham um papel crucial na estabilidade do sistema. Na maioria dos painéis, pelo menos um desses parafusos está em um estágio avançado de corrosão. Esse fato pode impactar negativamente no aperto das borrachas mencionadas anteriormente, acelerando o processo de deslocamento das placas. A Fig. 15 ilustra esses parafusos centrais apresentando corrosão, por outro lado, as porcas associadas a esses parafusos não mostram sinais significativos de degradação.

Figura 15 - Parafuso em avançado processo de corrosão.

Nos parafusos em questão, é evidente que estão sofrendo corrosão do tipo galvânica, uma vez que as porcas associadas a eles não apresentam corrosão evidente ou um nível equivalente de desgaste.

Quanto aos parafusos, é necessário o uso de componentes que passem por um processo de galvanização a fim de se possuir uma película protetora que não deixe o parafuso se corroer facilmente.
