ANÁLISE DA ESPESSURA DOS VIDROS E DA INTERFACE MOLDURA-VIDRO EM MÓDULOS FOTOVOLTAICOS BIFACIAIS COM USO DE MICROSCOPIA ELETRÔNICA DE VARREDURA

Instituto SENAI de Inovação em Energias Renováveis (ISI-ER)

ANALYSIS OF GLASS THICKNESS AND FRAME-GLASS INTERFACE IN BIFACIAL PHOTOVOLTAIC MODULES USING SCANNING ELECTRON MICROSCOPY

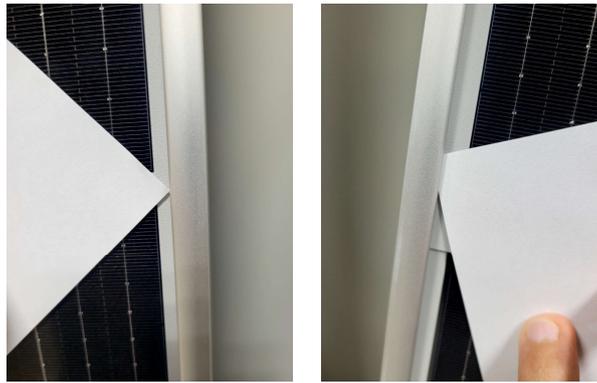
Figura 1 - Verificação da variação no espaçamento entre a moldura e o vidro.

Este estudo foi dividido em duas etapas investigativas. Primeiramente, o objetivo era compreender se as trincas com origem nas laterais dos módulos, mais especificamente na interface entre os vidros e a moldura de alumínio, eram iniciadas por algum ponto de concentração de tensões ao longo desta interface. Para esta análise, os módulos foram posicionados em uma superfície plana, para limitar a influência das cargas de torção da estrutura no espaçamento entre o vidro e a moldura de alumínio, em seguida, uma folha de papel A4 com espessura aproximada de 0,074 milímetro foi posicionada entre a moldura de alumínio e a placa de vidro superior. Ao movimentar a folha na extensão do módulo foi observado que a folha encontrava pontos de resistência, indicando variações na espessura desta interface ao longo da extensão do módulo, como pode ser observado na Fig. 1.

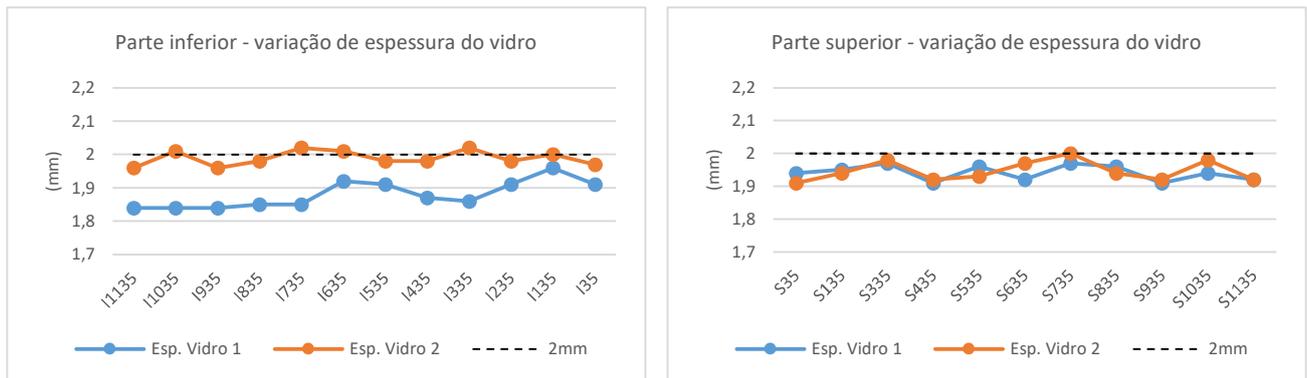
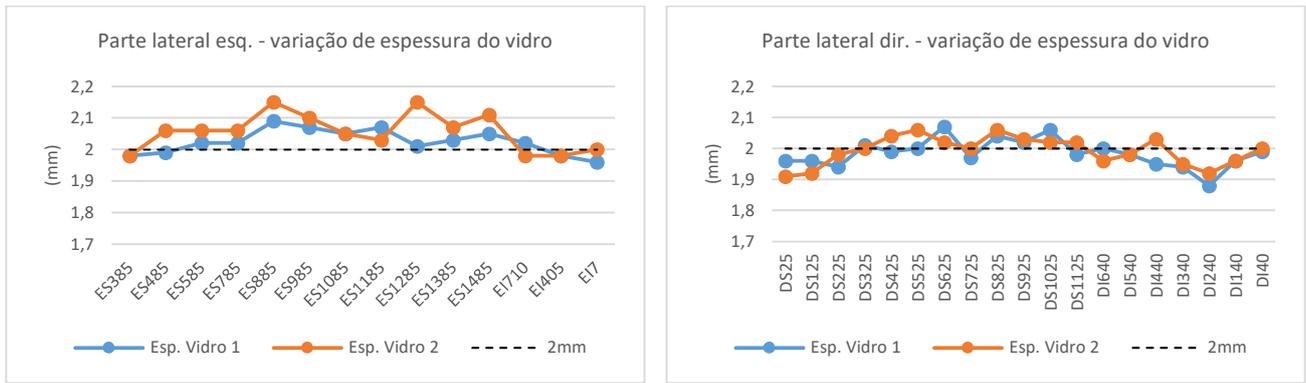
Figura 7 - Gráficos com as espessuras do vidro frontal e traseiro ao longo dos quatro perfis externos do módulo bifacial.

Na Fig. 7, é possível observar a variação na espessura dos vidros nos quatro perfis analisados. No vidro frontal, a maior variação foi encontrada no perfil inferior do módulo, com três amostras apresentando 1,84 milímetros de espessura, representando uma redução de 8% em relação às especificações do fabricante. Quanto ao vidro traseiro, manteve-se muito próximo às especificações do fabricante, destacando-se por apresentar 2,15 milímetros em duas amostras do perfil esquerdo do módulo ensaiado.

Ao analisar as variações na espessura dos vidros do módulo ensaiado, observou-se uma sutil variação na espessura em algumas regiões do vidro frontal, especialmente no perfil inferior do módulo, onde três amostras apresentaram 1,84 milímetros, representando uma diminuição de 8% em relação às especificações do fabricante. Por outro lado, o vidro traseiro manteve-se próximo às especificações do fabricante, destacando-se por apresentar 2,15 milímetros em duas amostras do perfil esquerdo do módulo. Essa análise permite identificar pontos críticos que podem influenciar na integridade dos módulos bifaciais, especialmente em regiões com uma espessura de vidro abaixo das especificações do fabricante.

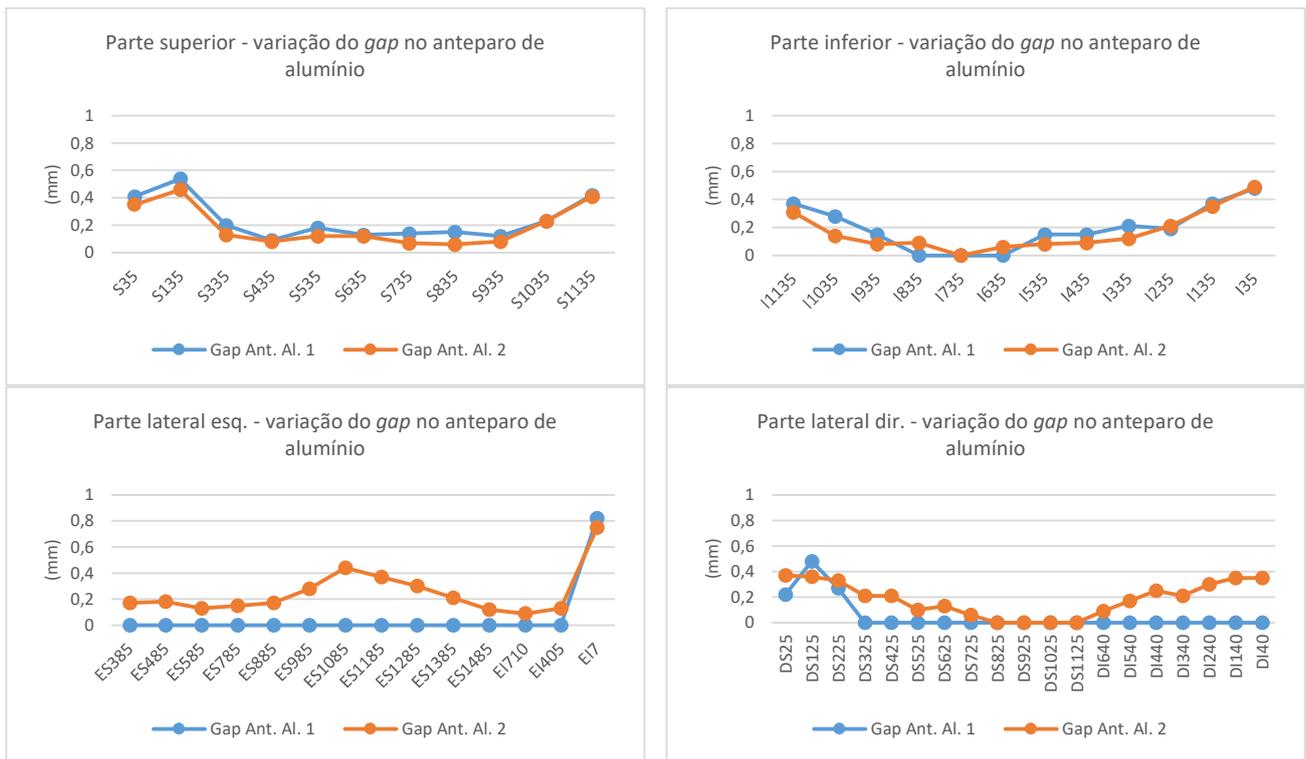
Figura 8 - Gráficos com as variações de espessura dos "vazios" ao longo dos quatro perfis externos do módulo bifacial.

Na Fig. 8, são apresentadas as variações de espessura dos "vazios" observados nos anteparos de alumínio, por meio de microscopia eletrônica, em relação aos 57 corpos de prova do módulo fotovoltaico analisado.

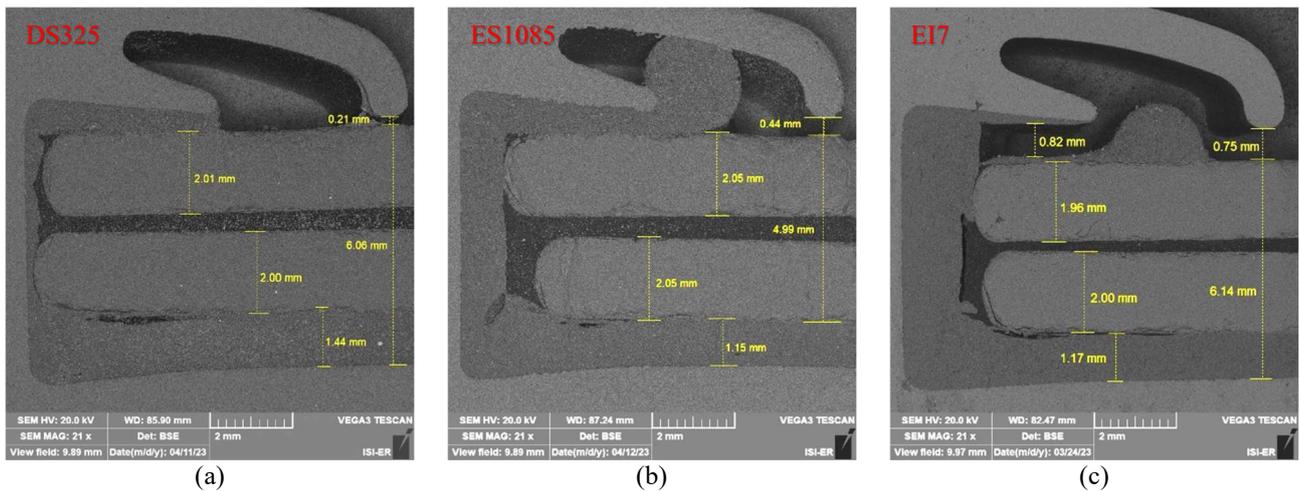
O maior espaçamento observado foi no perfil inferior esquerdo do módulo (Fig. 9c), com uma região apresentando 0,82 milímetros de “vazio” entre o primeiro anteparo de alumínio e o vidro superior, no entanto, ao longo de todo o perfil lateral do módulo é possível observar um certo grau de espaçamentos nesta interface. Este espaçamento tem maior incidência nas extremidades do módulo, com as partes centrais dos quatro perfis apresentando valores menores de espaçamento na interface. Ainda é possível observar nas imagens da microscopia, que parte dos vazios na interface são causados por falta de preenchimento de PU (Fig. 9c) ou extrusão de PU em excesso entre os dois anteparos de alumínio, ocasionando num levantamento do segundo anteparo de alumínio (Fig. 9b), ambos os casos podem ser comparados com uma deposição adequada da PU, conforme demonstrado na Fig. 9a.

Figura 9 - Comparação entre uma (a) amostra sem “vazios” na interface, uma (b) amostra com extrusão da PU e uma (c) amostra com deslocamento da PU.

Além disso, a investigação na interface formada entre o vidro superior e os anteparos de alumínio da moldura revelou a presença de espaçamentos, com destaque para o perfil inferior esquerdo do módulo, apresentando 0,82 milímetros de "vazio" entre o primeiro anteparo de alumínio e o vidro superior. Esses espaçamentos são mais evidentes nas extremidades do módulo, com variações ao longo do perfil lateral. A identificação de falta de preenchimento de PU e extrusão da PU nesta interface, podem comprometer a integridade estrutural dos módulos, especialmente em condições de deflexão ou torção, criando pontos de concentração de tensões.
