ESTUDO DE CASO SOBRE INCIDÊNCIA E PADRÕES DE TRINCAS EM MÓDULOS FOTOVOLTAICOS DE SILÍCIO BIFACIAIS VIDRO-VIDRO DE GRANDE ÁREA

Universidade Federal da Santa Catarina, Fotovoltaica-UFSC

Resumo: Este estudo de caso detalha um fenômeno de trincas espontâneas, cuja origem permanece desconhecida, manifestando-se em módulos bifaciais de silício monocristalinos durante um projeto de Pesquisa e Desenvolvimento no laboratório Fotovoltaica-UFSC, localizado em Florianópolis/SC – Brasil. Os módulos em questão, com potência de 645 Wp e dimensões de 2400 x 1300 x 33 mm, peso de 38 kg e área de 3 m², apresentam ambas as faces revestidas com vidro semitemperado de 2 mm. O projeto foi concebido como uma usina fotovoltaica de 100 kWp composta por 158 módulos, tendo como propósito a análise de desempenho de módulos bifaciais e de filme fino de última geração sob diversas condições de albedo, e condições extremas de temperatura, irradiância e sujidade, visando avaliar o desempenho dos sistemas e buscando maximizar a geração fotovoltaica. Entretanto, ao longo do projeto, foi necessária a organização de uma frente de pesquisa específica para a análise das trincas que surgiram nos módulos, buscando comp

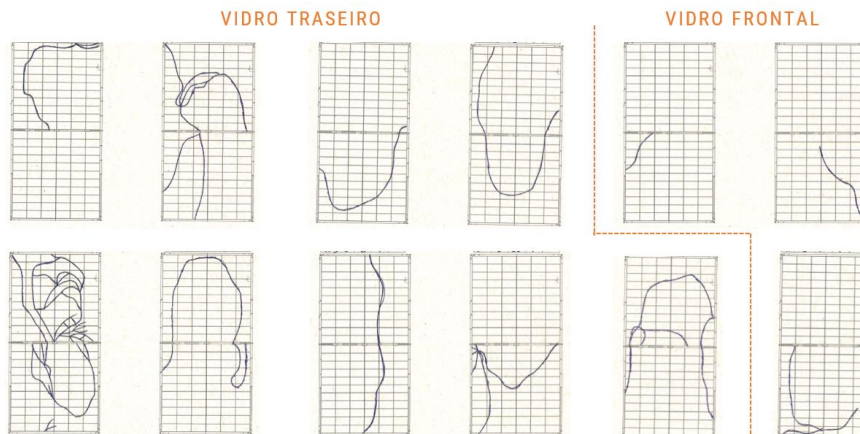
do mesmo mês. Estes 13 módulos identificados com trincas entre julho e agosto de 2022 foram substituídos por módulos sem danos ainda no final de agosto de 2022. A Fig 3 apresenta o desenho de algumas das trincas identificadas nos módulos retirados da usina nesta primeira substituição.

Figura 3 – Padrão das trincas encontradas nos módulos substituídos preliminarmente em agosto de 2022.

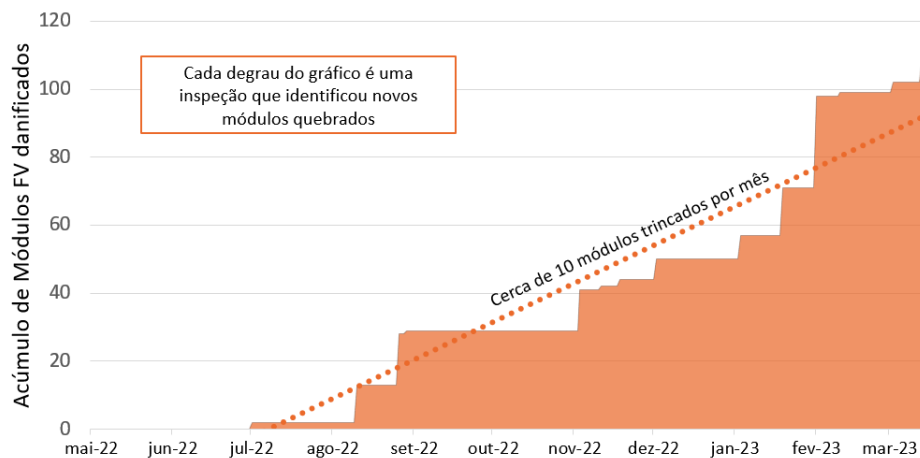
Após a substituição, entre o fim de agosto de 2022 até março de 2023, a identificação de trincas foi recorrente, com outros 91 módulos apresentando trincas, totalizando 104 módulos com alguma falha neste sentido em menos de um ano de operação da planta. A evolução do número acumulado de módulos trincados ao longo dos meses pode ser observada na Fig. 4. Vale destacar que cada aumento abrupto no número acumulado de módulos danificados representa uma inspeção visual da planta piloto, ou seja, o momento no qual a trinca foi identificada, e não necessariamente a data de surgimento da mesma. Observa-se uma taxa média de 10 módulos trincados por mês neste período da análise, com um aumento na taxa de trincas em meses de verão, o que não representa a causa raiz do problema, mas possivelmente um catalisador.

Figura 4 – Gráfico representando o número acumulado de módulos com vidros trincados na Fase 1 do estudo de caso da planta piloto.

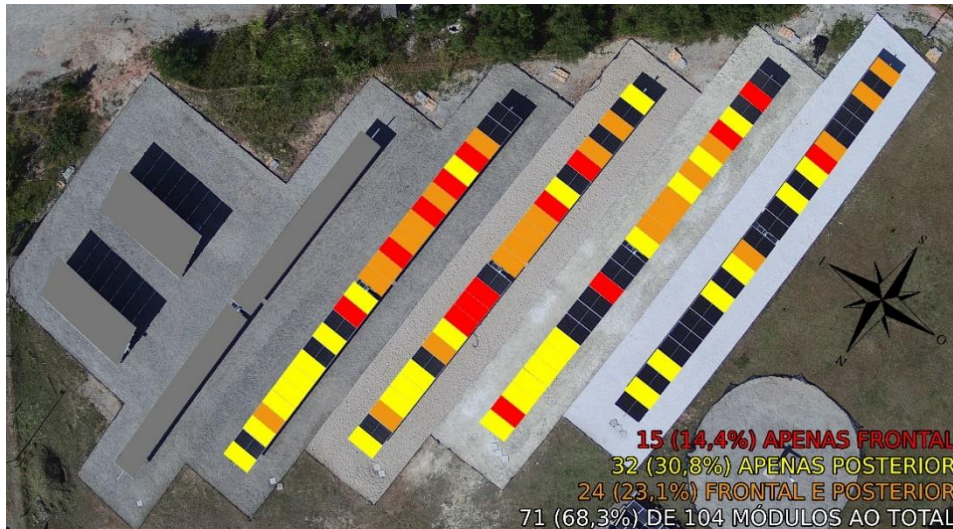
A Fig. 5 destaca na imagem aérea da planta piloto os 71 módulos danificados que foram analisados na Fase 1 do estudo de caso, destacando a localização e o número de módulos em que as trincas que ocorrem no vidro frontal (15 módulos), no vidro posterior (32 módulos) ou em ambos (24 módulos). As análises desenvolvidas buscam padrões e tendências nas trincas do vidro dos módulos FV, a fim de produzir conteúdo que possa ser empregado na identificação da causa raiz deste problema. Sendo assim, as trincas nos módulos foram identificadas e catalogadas quanto as suas características de forma, número de ramificações, presença em pontos fixação laterais e/ou em caixas de junção. Um exemplo de trinca no vidro frontal de um módulo danificado na Fase 1 pode ser visto na Fig 6.

Figura 5 – Imagem aérea da usina FV destacando os módulos trincados analisados na Fase 1 deste estudo de caso. Módulos com o vidro frontal quebrado são representados em vermelho, enquanto trincas no vidro posterior estão em amarelo e módulos com trincas em ambos os lados são destacados em laranja. O texto da imagem traz o número total de módulos trincados e o valor porcentual em relação ao número total de módulos da planta.

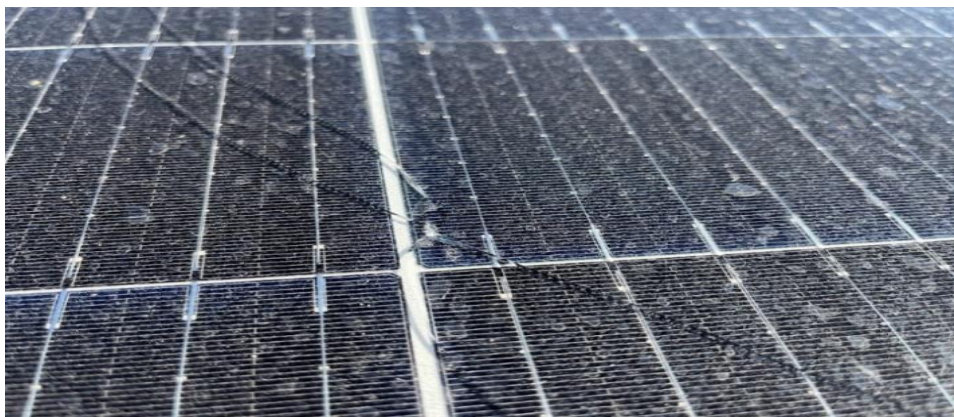
Figura 6 – Trinca encontrada em um dos módulos da usina FV durante a Fase 1 do estudo.

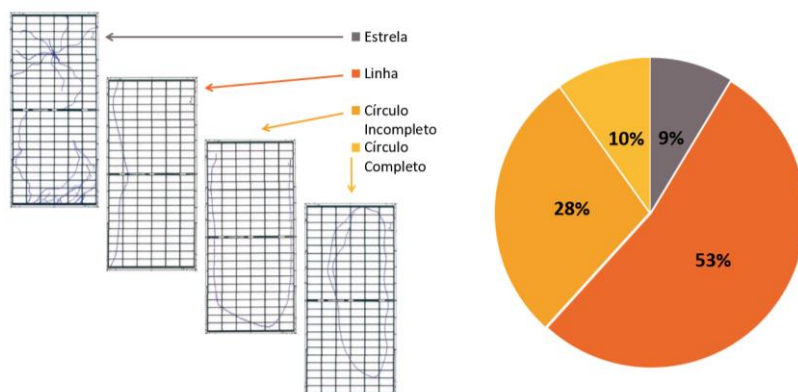
Foram identificados quatro padrões de formato das trincas, sendo eles: estrela, linha, círculo incompleto e círculo completo. A distribuição destes formatos em relação ao total de módulos danificados pode ser vista no gráfico da Fig. 7, que traz também imagens exemplo das classificações quanto ao formato das trincas. Observa-se uma predominância de trincas lineares (53%), com um percentual ainda significativo de trincas formando círculos incompletos (28%).

Figura 7 – Classificação dos módulos trincados da Fase 1 do estudo com base no formato da trinca. Valores percentuais têm como base os 71 módulos bifaciais de silício cristalino trincados instalados em rastreadores.

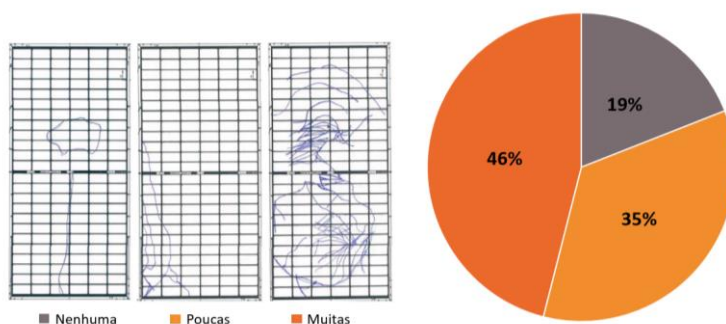
Muitas das trincas apresentam ramificações em seu corpo, sendo categorizadas de três formas distintas: nenhuma, poucas e muitas. A distribuição destas categorias em relação aos módulos trincados e analisados na Fase 1 pode ser observada no gráfico da Fig. 8. É possível observar que a maior parte das trincas possui muitas ramificações (46%),

podendo haver uma relação entre o número de ramificações e o tempo decorrido após a trinca inicial, com esforços posteriores à trinca causando ramificações adicionais na mesma após a perda inicial da rigidez do vidro.

Figura 8 – Classificação dos módulos trincados da Fase 1 do estudo com base no número de ramificações das trincas. Valores percentuais têm como base os 71 módulos bifaciais de silício cristalino trincados instalados em rastreadores.

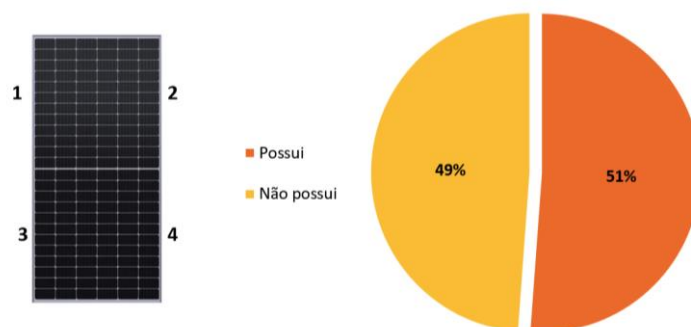
A compilação destes dados pode ser observada no gráfico da Fig. 9, onde podemos notar que cerca de metade dos módulos quebrados não apresenta trincas que passem por qualquer um destes quatro pontos. Pode-se assim destacar a hipótese de que há relação entre o ponto de fixação e o surgimento das trincas.

Figura 9 – Classificação dos módulos trincados da Fase 1 do estudo com base na intersecção das trincas com os pontos de fixação dos módulos. Valores percentuais têm como base os 71 módulos bifaciais de silício cristalino trincados instalados em rastreadores.

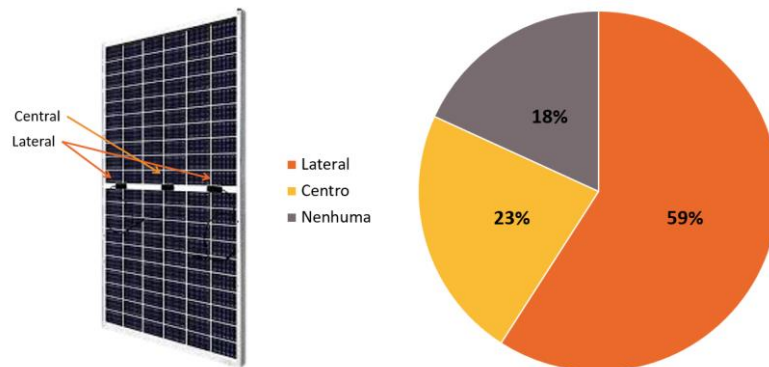
Figura 10 – Classificação dos módulos trincados da Fase 1 do estudo com base na intersecção das trincas com as caixas de junção dos módulos. Valores percentuais têm como base os 56 módulos bifaciais de silício cristalino trincados no vidro posterior e instalados em rastreadores.

Observa-se que a maior parte das trincas no vidro posterior dos módulos passa por alguma das caixas de junção (82%), havendo uma predominância em trincas próximas às caixas laterais (59%), o que pode indicar apenas uma distribuição de certa forma homogênea entre as trincas que passam pelas três caixas de junção (duas laterais e uma central). Este resultado não necessariamente indica que as trincas têm causa raiz relacionada à instalação das caixas de junção, mas sim que este ponto é mais frágil e acaba sendo um ponto de alívio das tensões no vidro através da trinca.

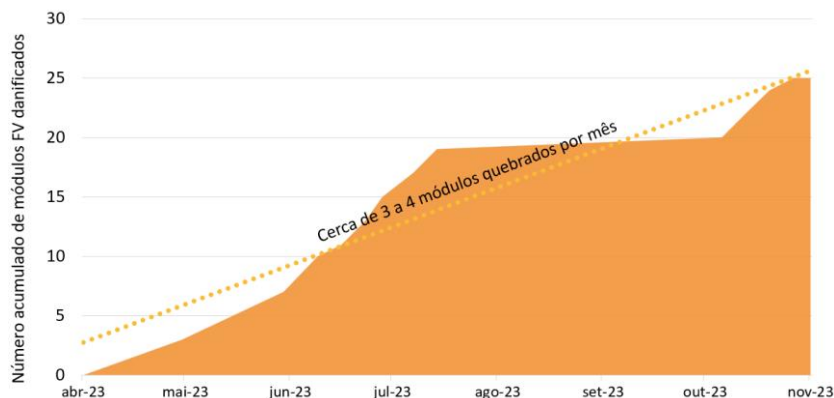
A então denominada “Fase 2” baseou-se no acompanhamento da evolução do surgimento de trincas nos módulos novos entre abril de 2023 e novembro de 2023 de maneira semelhante à Fase 1. O crescimento do número de módulos com trinca no vidro ao longo deste período pode ser observado na Fig. 11. Observa-se uma taxa de trincas menor do que na Fase 1, com cerca de apenas 3% dos módulos de silício em rastreadores da usina sendo danificados a cada mês da análise, em média. Este mesmo indicador para a Fase 1 foi de 9,6% ao mês. Na Fase 1 foi ainda possível verificar um aumento na taxa de trincas nos meses de verão, os quais não puderam ser avaliados durante a Fase 2 ainda.

Figura 11 – Gráfico representando o número acumulado de módulos com vidro trincado na Fase 2 do estudo de caso da planta piloto.

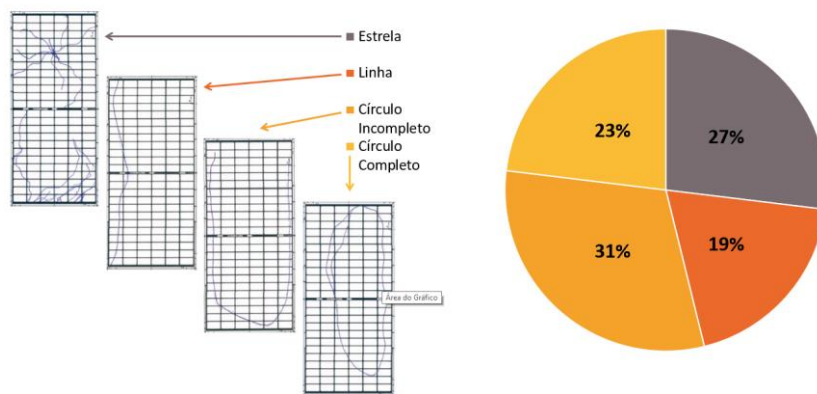
Podemos observar na Fig. 12 que a distribuição quanto ao formato das trincas deu-se de maneira muito uniforme, não havendo predominância exacerbada de um dos padrões em específico, diferentemente da Fase 1, onde o formato “linha” correspondia à mais de 50% dos módulos dos formatos encontrados em módulos que apresentaram fissuras.

Figura 12 – Classificação dos módulos trincados da Fase 2 do estudo com base no formato da trinca. Valores percentuais têm como base os 25 módulos bifaciais de silício cristalino trincados instalados em rastreadores.

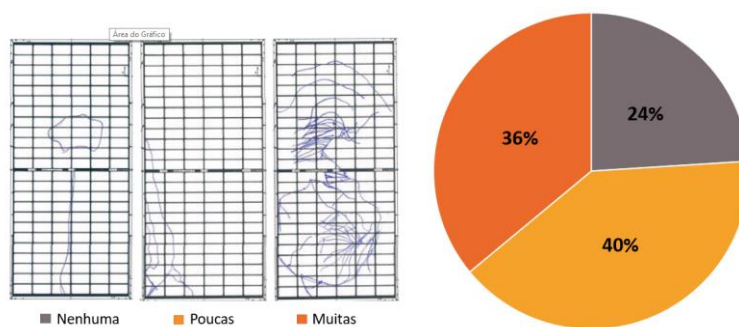
Na Fig. 13, podemos observar que as trincas avaliadas na Fase 2 possuem menos ramificações do que aquelas analisadas na Fase 1, com 64% dos módulos com nenhuma ou poucas ramificações; enquanto na Fase 1 este percentual era de 54%, com 46% das trincas apresentando muitas ramificações. Este fato pode estar relacionado ao fato de que o estudo anterior foi conduzido apenas ao fim do período de avaliação, após trincas inicialmente com poucas ramificações terem se expandido em função da perda da rigidez do vidro, enquanto a análise da Fase 2 foi conduzida com inspeções detalhadas e semanais do formato das trincas.

Figura 13 – Classificação dos módulos trincados da Fase 2 do estudo com base no formato da trinca. Valores percentuais têm como base os 25 módulos bifaciais de silício cristalino trincados instalados em rastreadores.

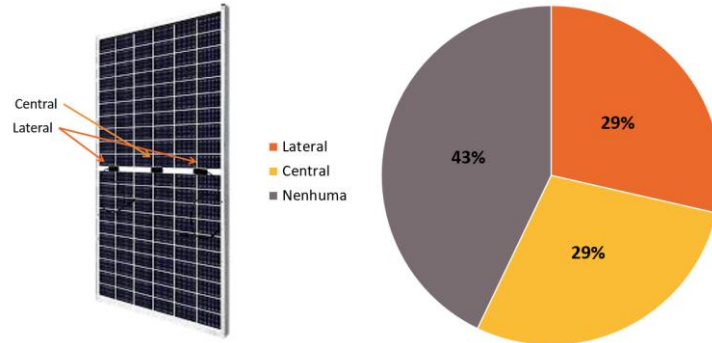
Para a Fase 2, a presença de trincas nas caixas de junções deu-se de maneira equilibrada, não havendo predominância de fissuras em uma região em específico. Contudo, houve um incremento significativo em trincas que não passam por nenhuma das três caixas, o que afasta ainda mais a hipótese de que o aspecto construtivo das caixas e sua interface como

o interior do encapsulamento do módulo esteja relacionado com a causa raiz das trincas, mas sim que este ponto é mais frágil e acaba, ocasionalmente, sendo um ponto de alívio das tensões no vidro. A compilação destes dados pode ser observada no gráfico da Fig. 14.

Figura 14 – Classificação dos módulos trincados da Fase 2 do estudo com base na intersecção das trincas com as caixas de junção dos módulos. Valores percentuais têm como base os 11 módulos bifaciais de silício cristalino trincados no vidro posterior e instalados em rastreadores.

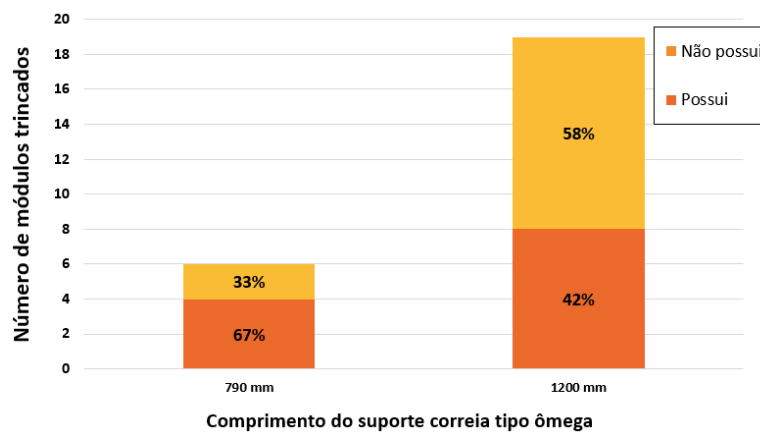
Como podemos analisar na Fig. 15, a Fase 2 apresentou maior incidência de trincas presentes nos pontos de fixação. Ambos os tamanhos de suporte correia tipo ômega apresentam trincas (Fig. 16), mostrando que esta não é a causa raiz do problema. Ainda assim, como o espaço amostral é pequeno, não é realmente possível correlacionar o aspecto construtivo dos ômegas com uma maior incidência de trincas.

Figura 15 – Classificação dos módulos que apresentaram trincas em pontos de fixação. Valores percentuais tem como base os 6 módulos trincados em rastreadores com ômega de 790 mm e 19 módulos com ôegas de 1200 mm.

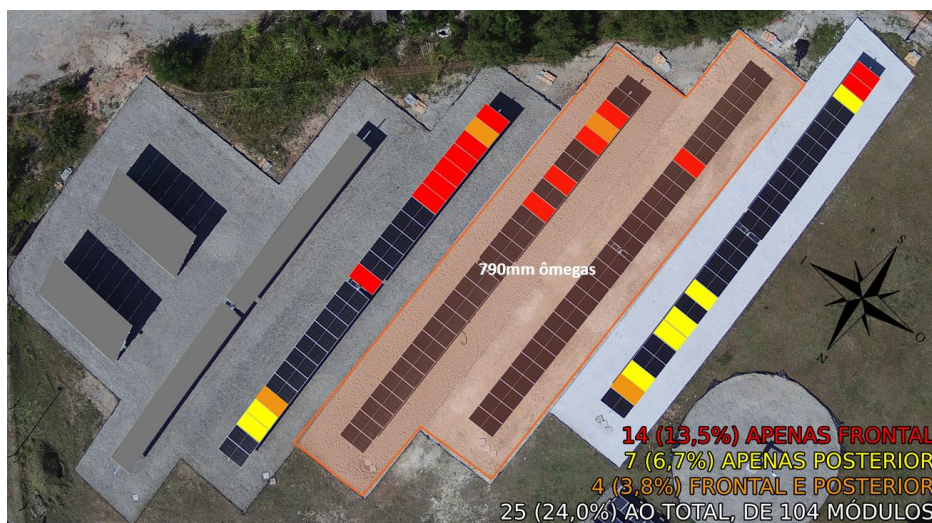
Durante a última inspeção realizada em 25 de outubro de 2023, a planta piloto apresentava 25 módulos trincados, como mostra a Fig. 16. Nota-se uma diminuição no número de trincas ao total, assim como também uma desaceleração da sua taxa de ocorrência. Este fato pode estar relacionado a época do ano em que as duas fases do estudo ocorreram: a Fase 1 teve o surgimento de mais trincas no verão, enquanto a Fase 2 teve temperaturas mais amenas.

Observa-se que há uma incidência menor de trincas nos rastreadores com correia de suporte tipo ômega menores (790 mm, dois rastreadores do meio); entretanto, como todos os rastreadores apresentam um número considerável de trincas, não é possível estabelecer correlação entre a causa raiz do problema e o tamanho da correia. Além disso, um quarto dos módulos do sistema analisado apresentam fissuras, um percentual significativo e ainda preocupante. A equipe técnica responsável continua a monitorar o aparecimento de trincas ao longo do ano de 2023.

Figura 16 – Imagem aérea da usina FV destacando os módulos trincados analisados na Fase 2 deste estudo de caso. Os rastreadores com correia de suporte ômega mais curtos são indicados na imagem.
