# ESTUDO DOS MÉTODOS DE AVALIAÇÃO DO DESEMPENHO DE MÓDULOS FOTOVOLTAICOS EM CONDIÇÕES REAIS DE OPERAÇÃO

Universidade Federal de Uberlândia, Faculdade de Engenharia Elétrica

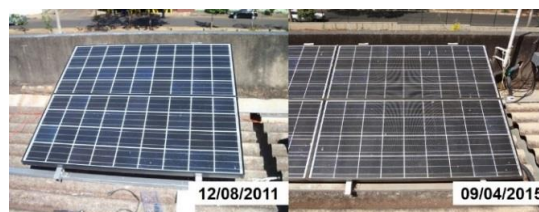
Ao final da inspeção foram identificadas algumas formas de degradação visíveis apenas nos módulos da Kyocera (Fileiras E e F), como a descoloração do material encapsulante e um tipo peculiar de degradação conhecida por *snail track*. Na Fig. 5 são apresentadas duas fotos que ilustram os módulos fotovoltaicos no dia da instalação e ao final do terceiro ano, ficando evidente a descoloração por completo do material encapsulante dos módulos KD135SX-UPU da Kyocera. Na Fig. 6 (a), representada pelo módulo com maior número de degradações visuais do sistema, localizado na posição 6F (Fig.2(c)), é possível observar o *snail track* (representado pelo número 2 na imagem), identificado em três dos oito módulos KD135SX-UPU da Kyocera (Fileira F), e a descoloração do material encapsulante (representada pelo número 1 na imagem) nas células localizadas imediatamente acima da posição em que está instalada a caixa de junção, sendo também identificada nos outros 15 módulos da Kyocera (Fileiras E e F). Vale evidenciar que a intensidade da degradação e a quantidade de células afetadas variam de um módulo para outro.

Figura 5 - Fotos dos módulos Kyocera (Mesa 3 - Fileira F), modelo KD135SX-UPU, evidenciando o efeito da descoloração precoce das células fotovoltaicas no dia instalação, em 12/08/2011 e em 09/04/2015.

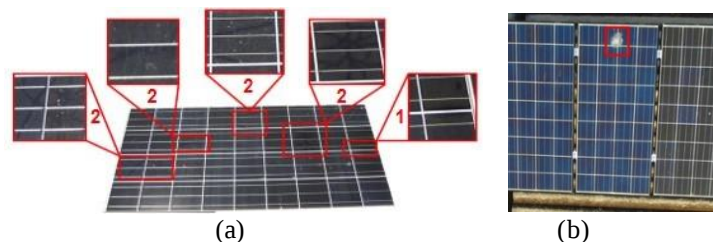
Ainda com relação aos módulos da Kyocera, é apresentada na Fig. 6 (b), uma severa degradação em duas células do módulo, localizado na posição 8E (Fig.2(c)). Essa ocorreu em Fevereiro de 2015, em apenas 22 meses após a instalação, sendo ocasionada por uma falha na impermeabilização da caixa de junção a qual danificou permanentemente o módulo fotovoltaico. Atualmente, o módulo 8E se encontra desconectado da *string* fotovoltaica. Por fim, cabe ressaltar que a Kyocera foi comunicada acerca do dano e atribui a responsabilidade do ocorrido ao usuário final. Com relação aos demais sinais de degradações observados, a empresa foi informada e ainda não se manifestou.

Figura 6 - (a) Módulo Kyocera (6F), modelo KD135SX-UPU, com a maior quantidade de degradações como descoloração acentuada do material encapsulante (representada pelo número 1 na imagem), e *snail track* (representado

pelo número 2 na imagem) e (b) Módulo com células danificadas por falha na impermeabilização da caixa de junção (8E-Kyocera).

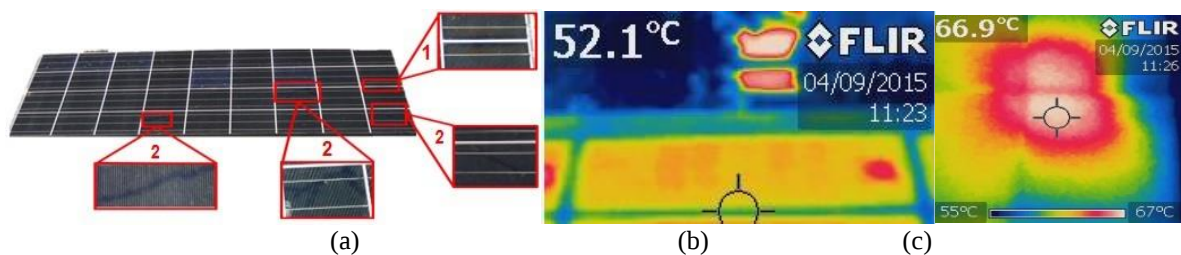
Na sequência foram obtidas imagens termográficas para todos os módulos da instalação com o intuito de avaliar a distribuição térmica e identificar a existência de pontos quentes (Hot Spots), os quais a longo prazo podem contribuir para danos irreversíveis dos módulos (Packa *et al.*, 2016). Os resultados encontrados para os módulos das fileiras A (Sun Earth), B (Amerisolar), C (Canadian Solar) e D (Canadian Solar), foram considerados dentro das condições normais, ou seja, sem diferenças significativas na distribuição de temperatura observada na superfície dos módulos. Todavia, nos módulos fotovoltaicos das fileiras E (Kyocera 140W) e F (Kyocera 135W), observou-se um sensível aumento de temperatura nas células localizadas imediatamente acima do local em que está instalada a caixa de junção, podendo ser imputado a estas células uma condição anormal de operação, como exemplificado na Fig. 7, em que a temperatura mais baixa no módulo estava em torno de 52 °C, enquanto que a temperatura no ponto quente estava em torno de 66,9 °C, portanto uma variação de 14,8 °C. Tal fato pode ser correlacionado à existência de descoloração do material encapsulante das referidas células.

A degradação térmica poderia acarretar uma falha prematura dos módulos em questão, caso houvesse uma evolução desse defeito, além de possível queda na taxa de desempenho do sistema ao longo dos anos (Chandel *et al.*, 2015), o que poderia gerar prejuízos financeiros.

Figura 7 – (a) módulo com sinais de degradação, (b) imagem termográfica do módulo completo e (c) imagem termográfica com foco no *Hot Spot* identificado sobre a caixa de junção.

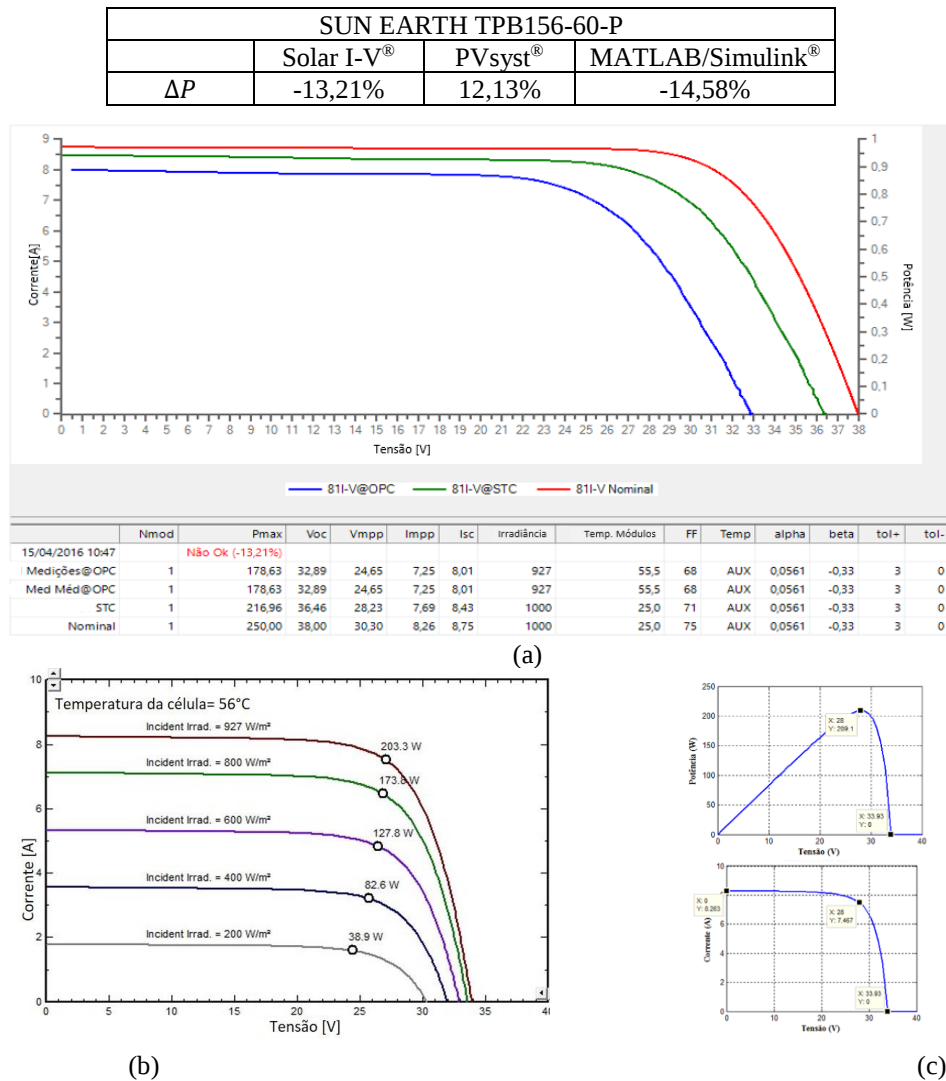
- Fileira B - os resultados apresentados na Fig. 8 referem-se ao módulo 4B (Amerisolar AS-6P30-250W). Este apresentou menor geração de potência dentre os 47 módulos analisados. O ponto de máxima potência medido (OPC) foi de 178,63W (56°C e 927W/m²). Convertendo os resultados em STC, a potência máxima aferida foi de 216,96W, enquanto que o valor nominal fornecido pelo fabricante é de 250 Wp. Portanto, observa-se uma variação entre a potência gerada (STC) e a potência nominal de -13,27%. A tolerância negativa (tol-) informada pelo fabricante é igual a 0% e a positiva (tol+) é igual a 3%. Dessa forma, é possível inferir que o módulo em questão NÃO está em conformidade com o que é apresentado pela folha de dados do fabricante. No PVsyst® a máxima potência encontrada foi de 203,34W (OPC) e no e MATLAB/Simulink® foi de 209,1W (OPC), portanto, variação com relação a potência (em OPC) de -12,13% e -14,58%, respectivamente. Tais resultados, apresentados na Tab. 3, comprovam a eficácia das medições realizadas *in loco*, já que a variação com relação à potência encontrada pelo instrumento Solar I-V® se manteve próxima a variação obtidas nos modelos computacionais.

Figura 8 - (a) Curvas I-V do módulo 4B (AS-6P30-250W) obtidas em OPC e STC pelo Solar I-V®, (b) Curvas em OPC pelo PVsyst® e (c) Curvas em OPC pelo MATLAB/Simulink®.

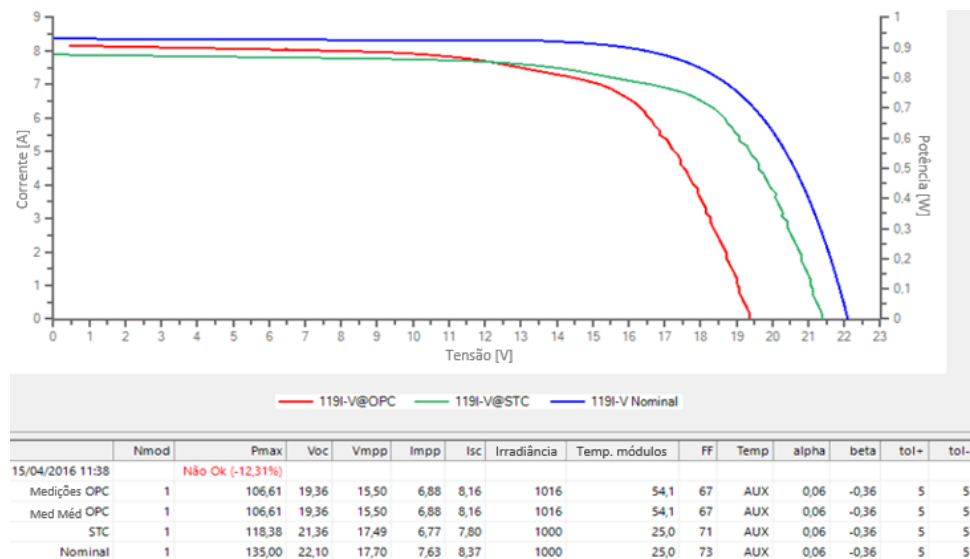
- Fileira F - o módulo 6F (Kyocera) apresentou a maior quantidade de sinais visíveis de degradação se comparado aos demais módulos analisados. As curvas I-V e P-V obtidas, demonstraram que este módulo apresenta o menor desempenho dentre os módulos da fileira F, causando uma perda por *missmatch* na *string*. Conforme ilustrado na Fig. 9, o módulo 6F apresentou uma variação entre a potência gerada e a potência nominal em torno de -12,31%, enquanto que os restantes dos módulos da mesma *string* se mantiveram com essa diferença de potência entre -3% e -7%. As curvas I-V e P-V para a *string* fotovoltaica em questão foram obtidas com e sem a inclusão do módulo 6F. Observou-se que com a retirada deste módulo, a diferença entre a potência gerada e a potência nominal passou de -8,30% (com o módulo 6F) para -5,93% (sem o módulo 6F), conforme evidenciado nas Figs. 10 e 11, corroborando com a análise individual realizada.

Figura 9 - Curvas I-V do módulo 6F (KD135SX-UPU-Kyocera), obtidas em OPC e STC pelo Solar I-V®.

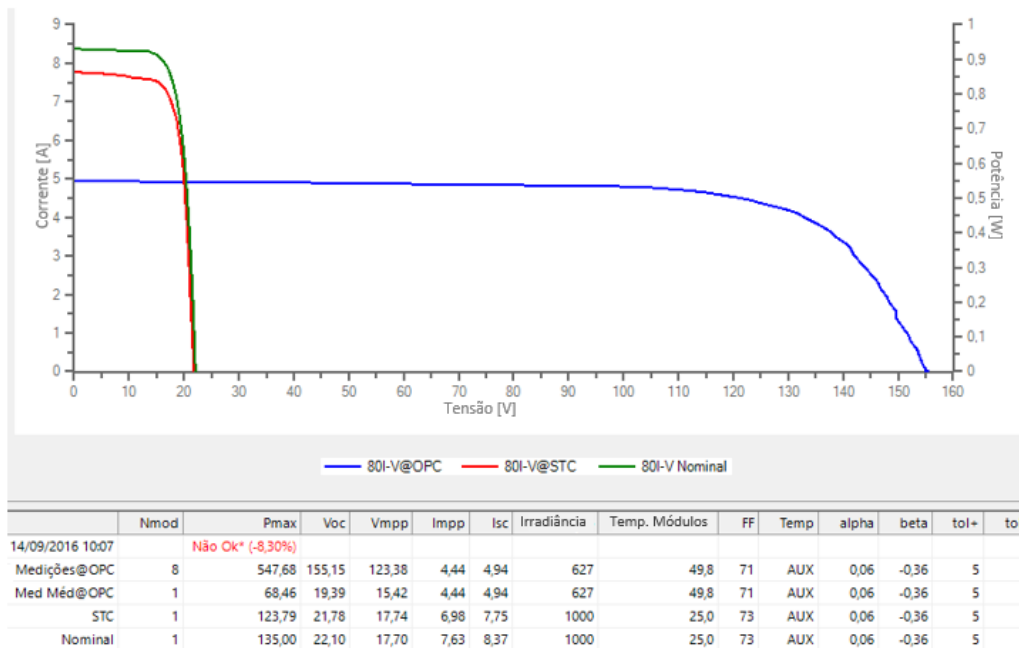
Figura 10 - Curvas I-V da fileira F (Kyocera), com todos os módulos, obtidas em OPC e STC pelo Solar I-V®.

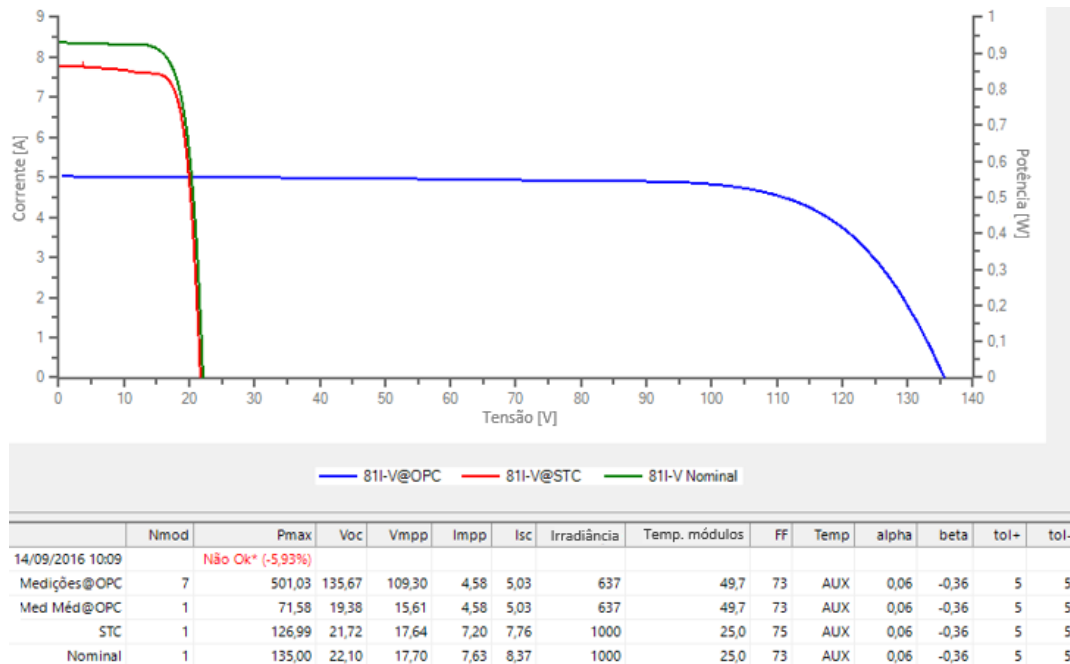
Figura 11 - Curvas I-V da fileira F (Kyocera), com a retirada do módulo 6F, obtidas em OPC e STC pelo Solar I-V®.

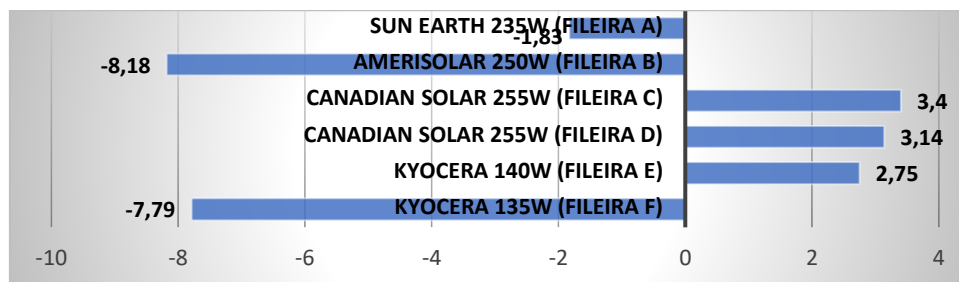
Figura 12 – Testes realizados na parte da manhã (entre 10°C e 45°C).

Por meio dos testes realizados na parte da manhã, com temperatura de operação das células mais baixa, foi possível verificar que os módulos da Canadian Solar (*String C e D*) e Kyocera 140W (*String E*) apresentaram um maior desempenho, no entanto, os módulos da Sun Earth (*String A*), Amerisolar (*String B*) e Kyocera 135W (*String F*), apesar de apresentar uma pequena melhora, continuaram com a geração de potência abaixo da nominal, o que pode estar relacionado com algum tipo de degradação ou até mesmo com a qualidade do material dos módulos.
