# **ANÁLISE DE PERDAS POR DEGRADAÇÃO E DESCASAMENTO DE MÓDULOS EM UM SISTEMA FOTOVOLTAICO DA UTFPR - CAMPUS CURITIBA**

Universidade Tecnológica Federal do Paraná, Departamento Acadêmico de Eletrotécnica (DAELT)

A Universidade Tecnológica Federal do Paraná campus Curitiba (UTFPR), possui um sistema fotovoltaico conectado à rede (SFVCR) composto por 10 módulos de 210 Wp cada, totalizando 2,1 kWp. O painel está instalado no telhado do Escritório Verde (EV), uma casa modelo construída para o melhor aproveitamento energético, apresentado na Fig. 1. O sistema fotovoltaico visto na parte superior não é objeto desse estudo.

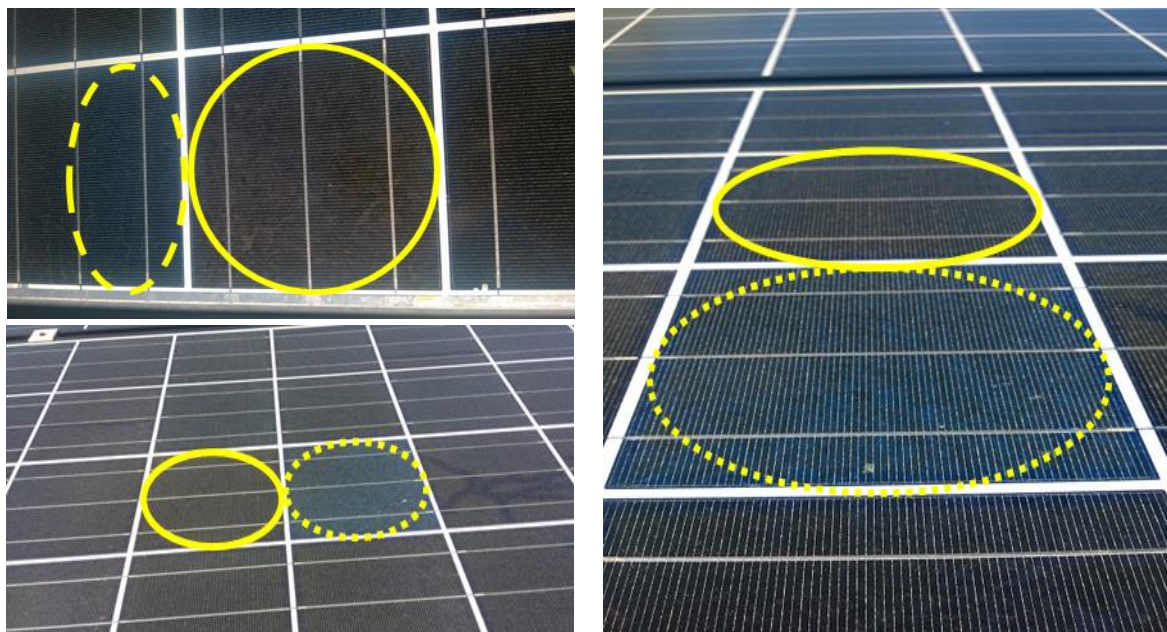
Figura 2 - Módulos do EV com *browning*.

O sistema fotovoltaico do EV está em operação a 7,5 anos e os 10 módulos apresentam o fenômeno de degradação *browning*, não havendo registros de quando o processo se iniciou. Na Fig. 2, estão ilustrados alguns exemplos em diferentes módulos. O círculo contínuo destaca as células degradadas, enquanto o pontilhado, as que estão com a coloração original.

Todos os 10 módulos fotovoltaicos apresentam *browning*, porém é uma condição pontual, estando presente em apenas algumas células, espalhadas aleatoriamente no módulo.

Por mais que a degradação por *browning* esteja bem consolidada na literatura, não há valores consolidados sobre seu real impacto no desempenho dos módulos fotovoltaicos. Sabe-se que o escurecimento do EVA causa obstrução da luz solar e que em estágios avançados pode causar até 50% de redução. Todos os módulos do EV apresentam esse tipo de degradação.

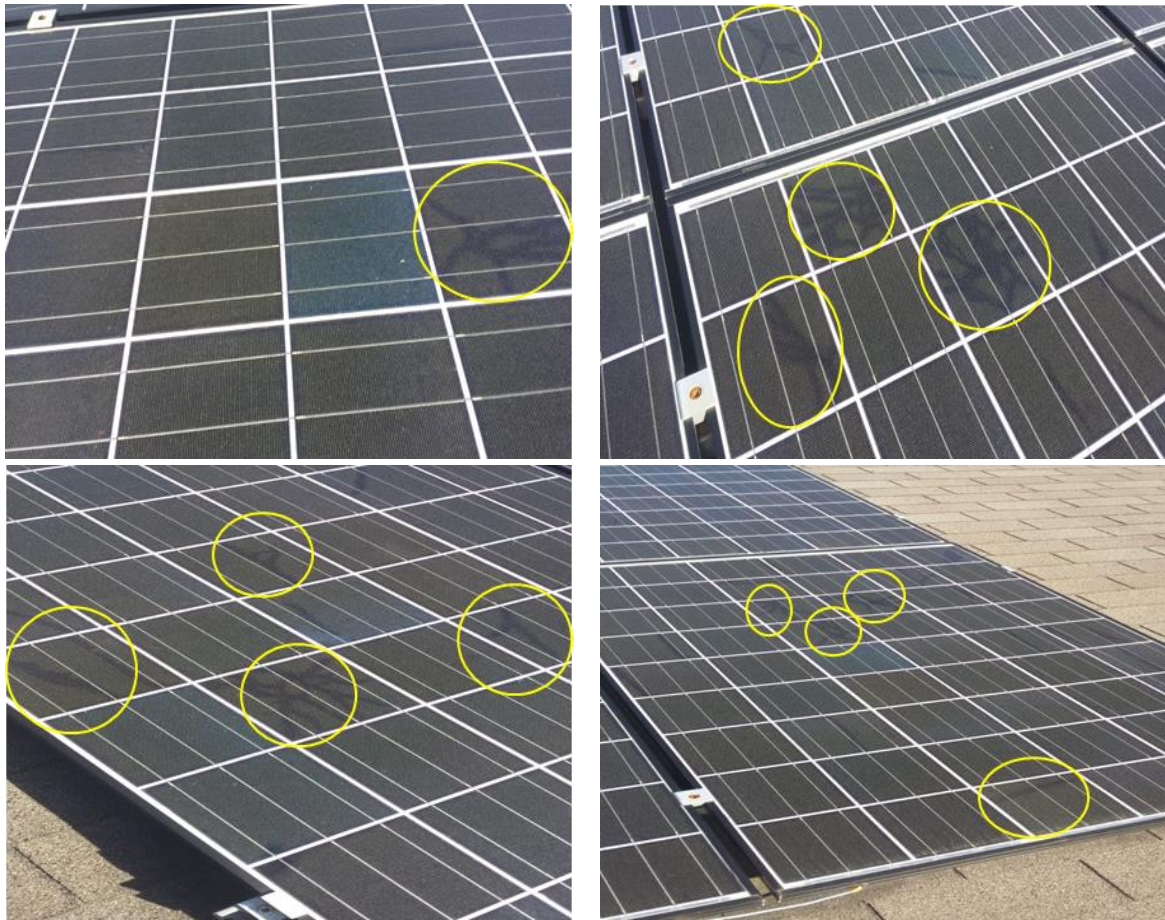
Figura 3 - Módulos do EV com *Snail Trail*.

O segundo teste visual é para detecção de *snail trail*. Na Fig. 3, estão destacados alguns exemplos. Novamente, todos os 10 módulos apresentam o fenômeno e também não há registro de quando se iniciou.

Por outro lado, o *snail trail* é um assunto mais recente nos estudos de módulos fotovoltaicos, e seu impacto, a longo tempo, ainda é desconhecido. Todos os módulos do EV apresentam esse tipo de degradação, tendo alguns apenas uma ou duas marcas, enquanto outros apresentam várias.

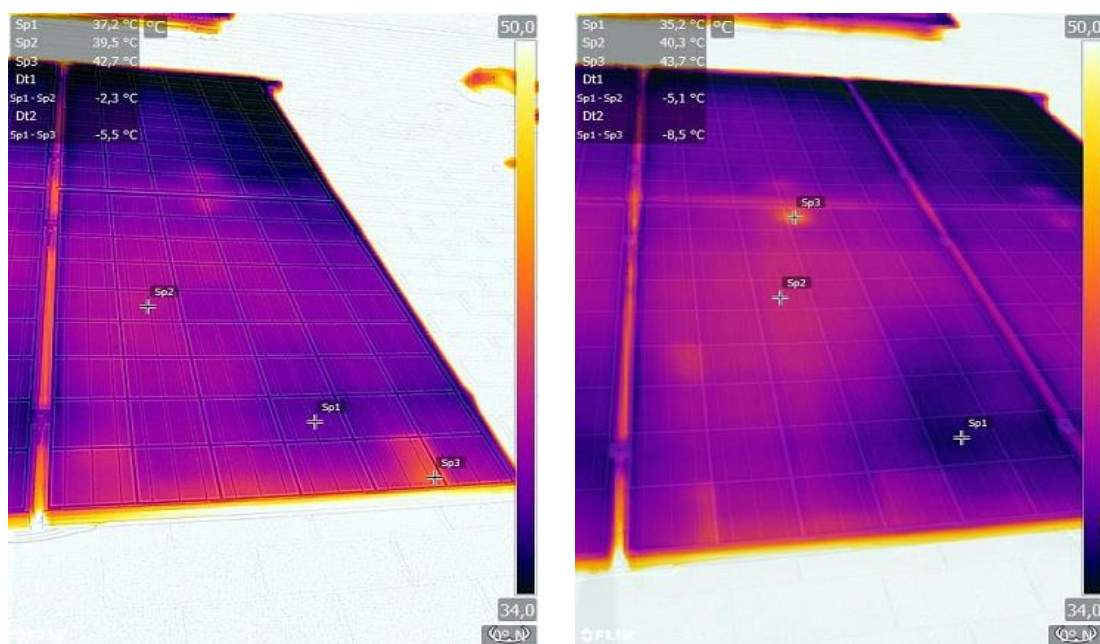
Figura 4(a) - Módulos do EV com pontos quentes.

Para poder detectar pontos quentes, foi necessário utilizar uma câmera térmica. O procedimento foi realizado com o equipamento Câmera Térmica ON PRO USB-C para Smartphone Android - FLIR-435-0007 que é acoplado à entrada USB do celular, utilizando-o como interface para o usuário. Para utilizar, é preciso instalar no smartphone o aplicativo FLIR ONE. Os testes foram realizados em dia completamente ensolarado e no horário de maior temperatura ambiente, próximo ao meio dia. Na Fig. 4(a) e Fig. 4(b), estão representados os 4 módulos do EV que apresentam o problema, sendo o mais crítico apresentado na Fig. 4(b) à direita, onde a diferença de temperatura ultrapassa os 10°C.

Para determinar se um módulo apresenta pontos quentes, é necessário utilizar uma câmera térmica, cuja finalidade é apresentar como todas as áreas dos módulos estão se comportando termicamente. Quatro dos dez módulos do EV apresentam pontos quentes, sendo que o mais crítico apresenta diferença de temperatura da ordem de 10,8°C. A caixa de conexão apresentar temperatura levemente superior ao restante do módulo é normal, pois é nesse ponto que toda a energia do módulo se concentra e a ventilação é menor.

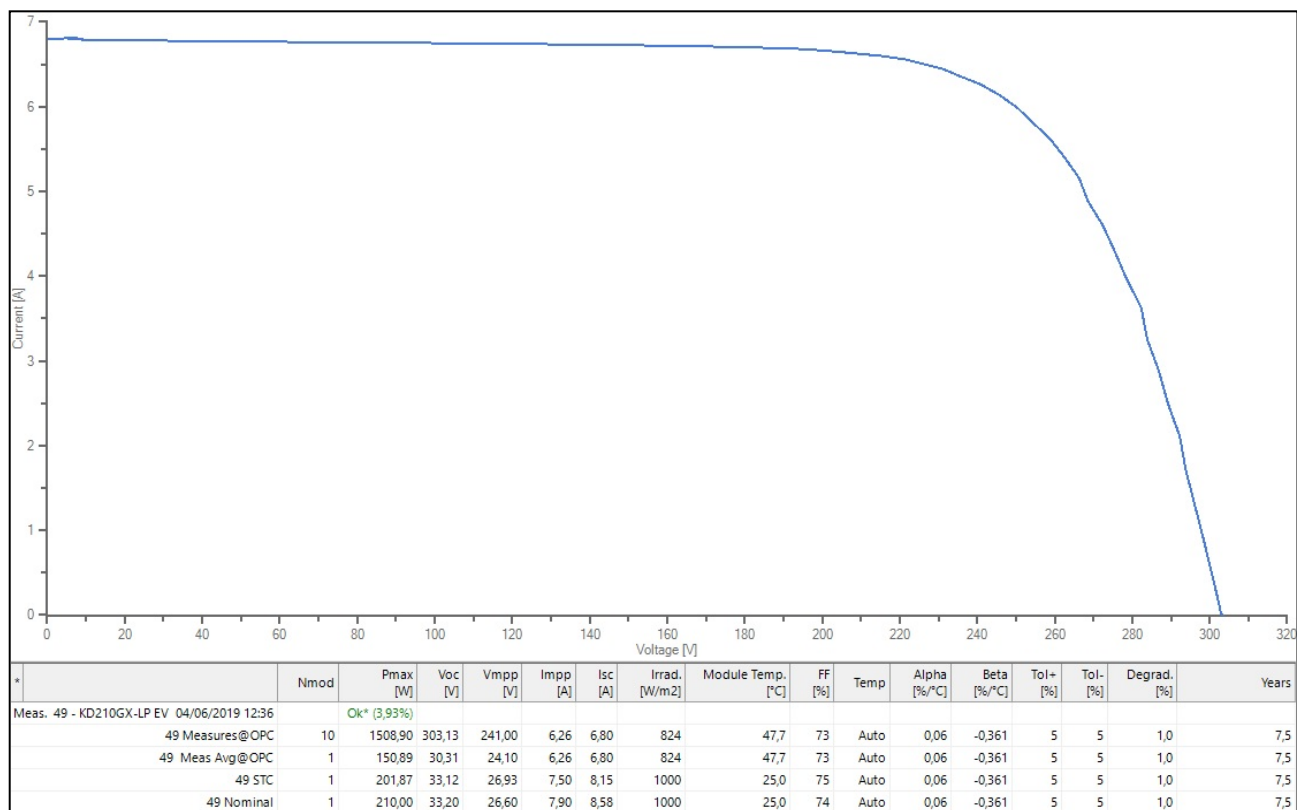
Figura 5 - Gráfico I-V do painel do EV.

Na Fig. 5, está representado o gráfico I-V do painel do sistema fotovoltaico do EV. Pode-se visualizar que o teste foi realizado as 12:36, o painel apresentou potência instantânea de  $1508,9 \text{ W}$ , a irradiância no momento registrada foi de  $824 \text{ W/m}^2$  e o painel apresentava temperatura de  $47,7 \text{ }^\circ\text{C}$ .

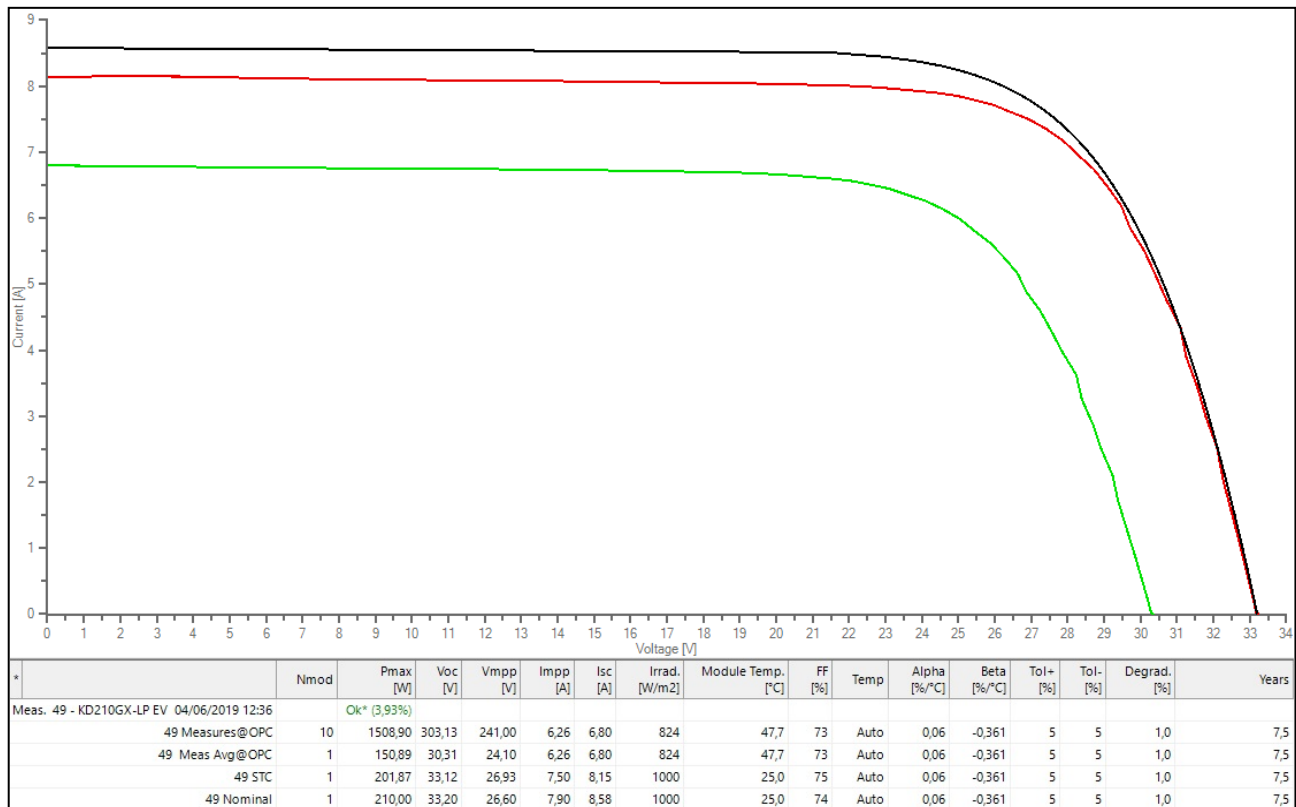
Figura 6 - Gráfico I-V do EV.

Na Fig. 6, é apresentado novamente o gráfico I-V do sistema fotovoltaico do EV, a diferença é que nesse caso o resultado é apresentado em forma de média, ou seja, os valores obtidos no teste instantâneo foram divididos pela quantidade de módulos do painel, que nesse caso são 10.

Outro dado que é importante verificar, é o resultado final escrito em verde (ok\* 3,93%), pois esse é o resultado final do teste que determina se a potência entregue pelo módulo atende ao que está especificado na folha de dados, ou seja, se o módulo está tendo degradação condizente com o que o fabricante garante.

O fabricante dos módulos fornece garantia de que poderá haver no máximo 1% de perda de potência por ano, ou seja, uma garantia de um valor máximo. Para fins de cálculos, esses valores foram tratados como uma expectativa. Como o sistema está instalado a 7,5 anos, o cálculo teórico resulta em 7,5% de perda de potência no período, resultando em uma potência máxima de 194,254 Wp.

Quando o teste é realizado, o equipamento não tem condições de separar todas as possíveis perdas existentes no módulo. Assim, as degradações anteriormente apresentadas somadas ao descasamento de módulos, não são medidas separadamente. O teste indica que o módulo está com um resultado positivo em relação a esses fatores, e que ao final do processo, o sistema ainda apresenta 3,93% de potência acima do esperado. Realizando o cálculo percentual, é possível averiguar que o painel apresenta apenas 3,57% de perdas, ou seja, está com condições superiores das garantidas pelo fabricante (7,5 %).

A folha de dados apresenta valores de degradação de 1% ao ano, os quais são considerados para os cálculos teóricos dos valores de degradação esperado após os 7,5 anos de operação. O painel FV teve resultado final positivo, onde esperava-se que apenas as perdas pela degradação natural fossem de 7,5%. Ao final do experimento, foi detectado que o módulo apresenta redução de potência na ordem de 3,57%, um resultado satisfatório e acima do esperado.
