## AVALIAÇÃO DE UM ARRANJO FOTOVOLTAICO APÓS ONZE ANOS DE OPERAÇÃO

Universidade Federal do Rio Grande do Sul, Laboratório de Energia Solar

### 4.3 Aspectos técnicos de sistemas fotovoltaicos instalados

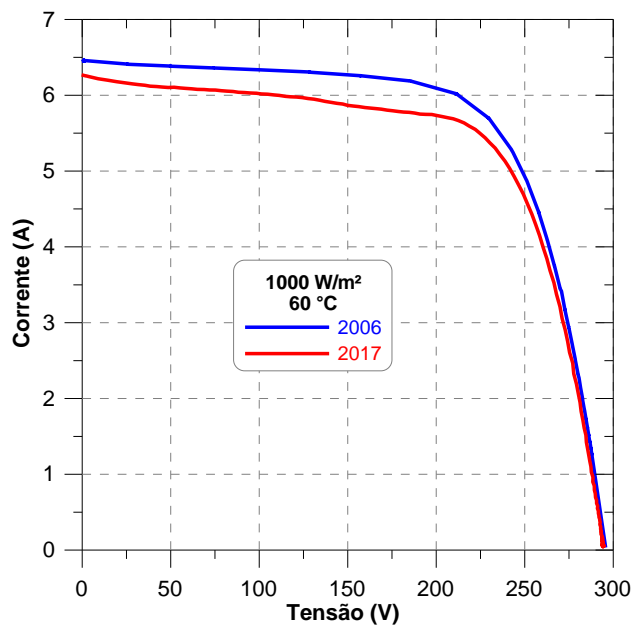
Figura 2 - Curvas  $I$ - $V$  levantadas em 2006 e 2017 e transladadas para a condição  $G = 1.000 \text{ W/m}^2$  e  $T_{cel} = 60 \text{ }^\circ\text{C}$ .

Parâmetro	Avaliação de 2006	Avaliação de 2017	Variação (%)
$I_{SC}$ (A)	6,45	6,25	-3,1
$V_{OC}$ (V)	296,2	295,3	-0,3
$I_{MP}$ (A)	5,69	5,38	-5,4
$V_{MP}$ (V)	229,90	230,08	0,1
$P_{MP}$ (W)	1308,4	1239,3	-5,3
$FF$ (%)	68	67	-1,5

Embora existam incertezas relacionadas à irradiância e à temperatura, a partir da análise dos dados da Tab. 1 é possível inferir que a perda da potência do sistema de geração fotovoltaica avaliado (cerca de 5 %) está dentro previsto na literatura (entre 0,2 % e 1,0 % ao ano).

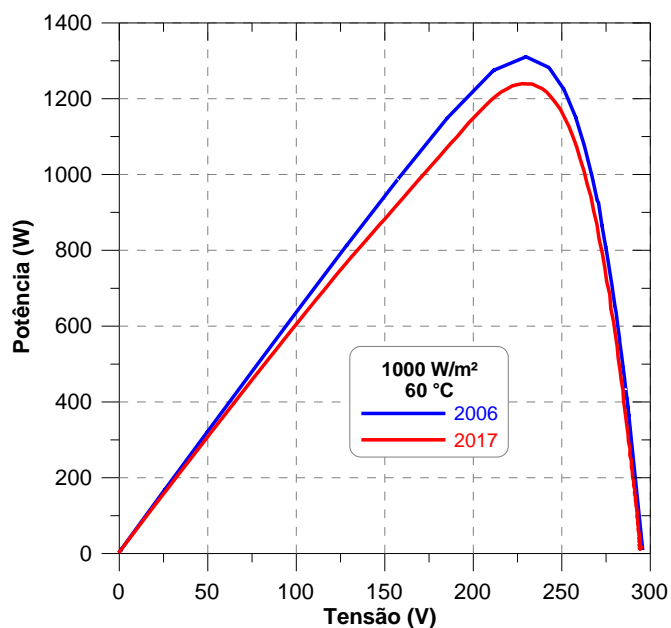
Figura 3 - Curvas  $P$ - $V$  levantadas em 2006 e 2017 e transladadas para a condição  $G = 1.000 \text{ W/m}^2$  e  $T_{cel} = 60 \text{ }^\circ\text{C}$ .

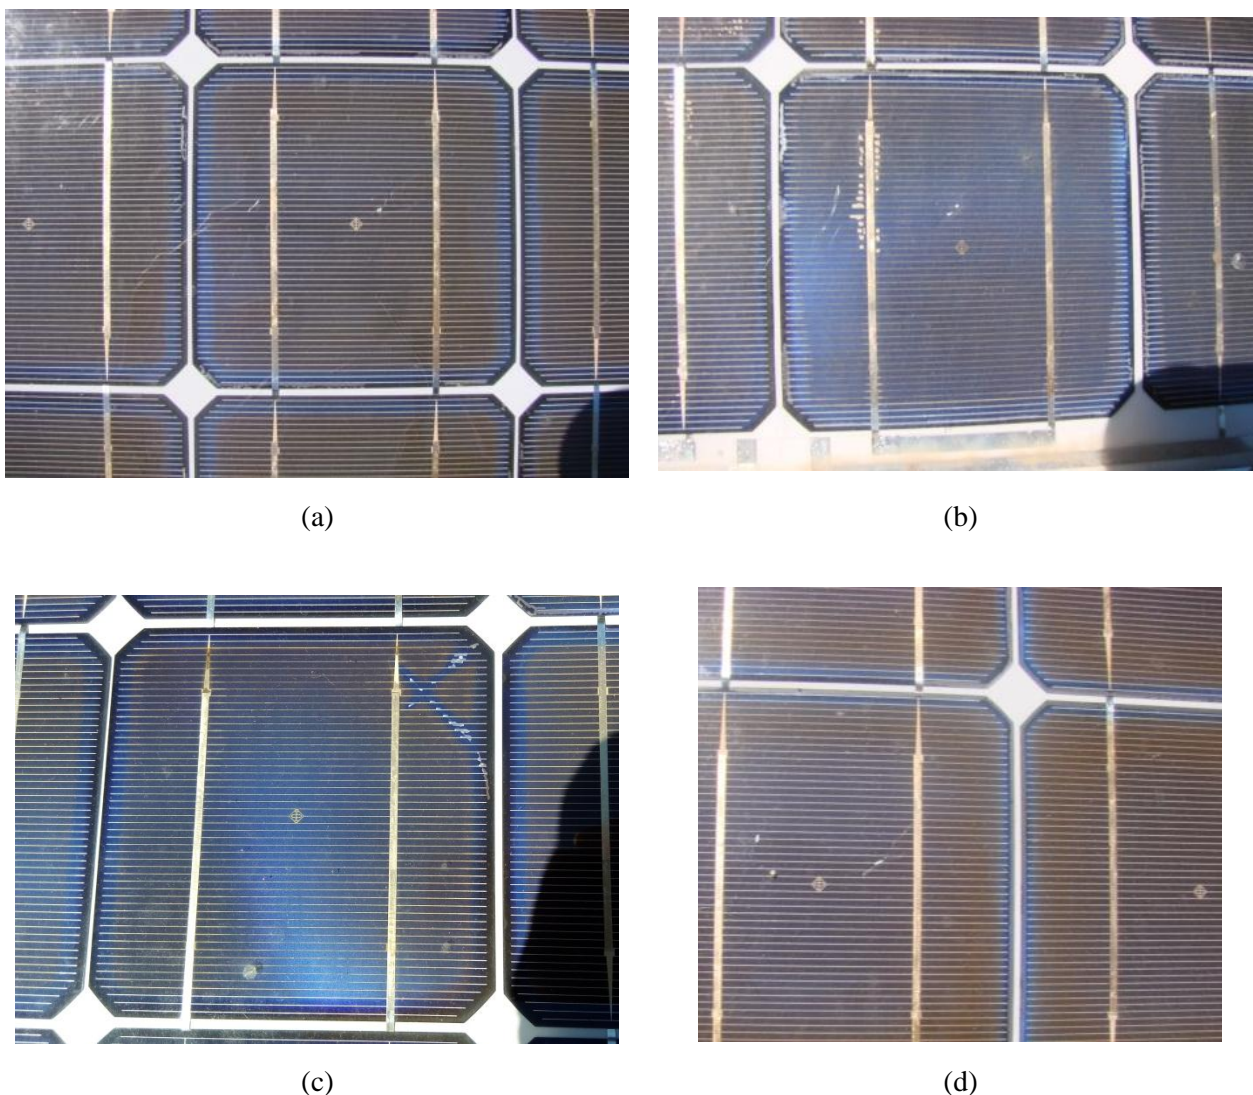
A inspeção visual mostrou que a maioria dos módulos do arranjo avaliado apresentou pelos menos um dos defeitos relacionados à degradação citados na seção 1. Os registros fotográficos da Fig. 4 mostram alguns módulos fotovoltaicos avaliados visualmente que apresentaram defeitos.

Figura 4 - Fotos das degradações encontradas durante a inspeção visual, sendo em (a) um exemplo de descoloração, em (b) um exemplo de delaminação, em (c) um exemplo de célula rachada e em (d) um exemplo de infiltração que pode ser observado nas bordas das células.

Tipo de defeito	Módulos afetados	Módulos afetados (%)
Descoloração	16	100
Delaminação	13	81
Célula quebrada	2	12
Infiltração	4	25
