## **PROBLEMAS E SOLUÇÕES EM SISTEMAS FOTOVOLTAICOS AUTÔNOMOS NA AMAZÔNIA: O ESTUDO DE CASO DA POUSADA FLUTUANTE UACARI**

**Resumo.** Este trabalho apresenta os principais problemas encontrados em instalações de sistemas fotovoltaicos na Região Amazônica e as ações a serem implementadas para a reestruturação e correta operação de tais sistemas. Esses problemas e soluções são exemplificados com base no diagnóstico e remodelamento da instalação fotovoltaica de 2,5 kW pertencente ao módulo central da Pousada Flutuante Uacari. Esse trabalho foi realizado como parte do convênio firmado entre o GEDAE e o Instituto de Desenvolvimento Sustentável Mamirauá, para a avaliação de diversas instalações fotovoltaicas existentes na área de abrangência desse Instituto. Para finalizar o trabalho, alguns resultados operacionais são apresentados com o sistema já reestruturado.

Considerando esse contexto, neste trabalho é apresentado o processo de revitalização de um sistema fotovoltaico, onde se tornam evidentes questões que levam a ocorrência freqüente da operação inadequada dos sistemas fotovoltaicos autônomos. Essa revitalização é resultado do convênio firmado no ano de 2007 pelo Instituto de Des

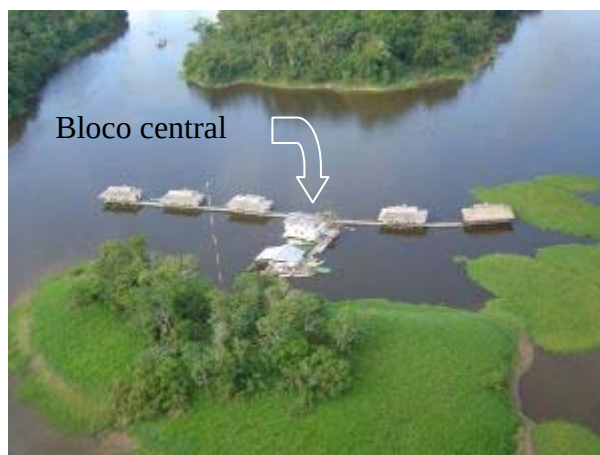
A Pousada foi projetada visando o mínimo impacto ambiental sobre o meio-ambiente com instalação de tecnologias apropriadas, como a coleta de água de chuva, aproveitamento da energia solar para eletricidade e aquecimento da água, e sistema de filtragem de dejetos. Este trabalho aborda somente o sistema fotovoltaico instalado no bloco central da pousada, indicado na Fig. 1.

Figura 1 – Foto aérea da Pousada Flutuante Uacari (IDS M).

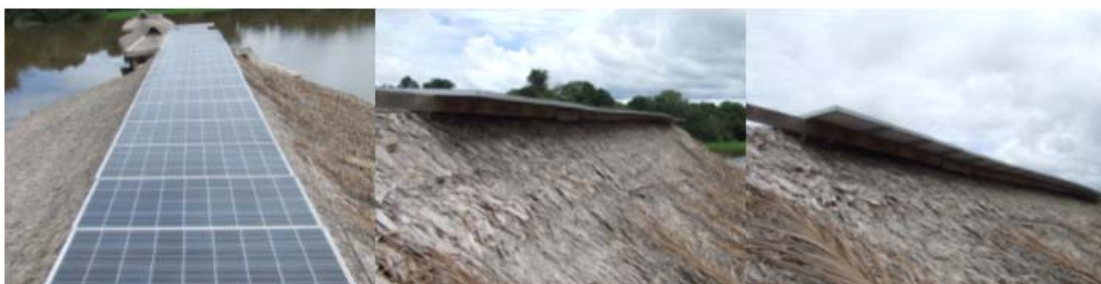
Um dos primeiros problemas identificados foi a instalação dos módulos FV em local de difícil acesso, que tornava a manutenção do gerador fotovoltaico impraticável (limpezas periódicas dos módulos, eliminação de maus contatos, etc.). A Fig. 3 mostra os detalhes da instalação dos módulos no topo do bloco central da Pousada. A única maneira que se tinha acesso aos módulos fotovoltaicos era escalando a cobertura de palha até o topo, fazendo da manutenção um processo trabalhoso e perigoso.

Figura 3 – Detalhes do gerador fotovoltaicos instalado no topo do bloco central.

Como foi demonstrado anteriormente, um dos problemas relacionado ao gerador fotovoltaico era a dificuldade ao acesso dos módulos que o compunha. Para solucionar esse problema optou-se pela transposição para a fachada com orientação 15° noroeste e fixação em estrutura metálica do gerador fotovoltaico, facilitando a instalação e limpeza dos módulos fotovoltaicos. A Fig. 11 ilustra o novo posicionamento adotado para os módulos fotovoltaicos bem como a localização do acesso necessário para a instalação e manutenção dos mesmos.

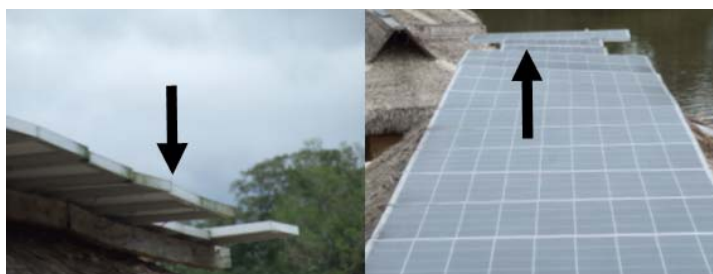
Além da dificuldade de acesso, outros fatores considerados importantes e que contribuíram para fracasso do sistema fotovoltaico foram: módulos de diferentes capacidades conectados no mesmo gerador fotovoltaico, comprometendo o rendimento dos módulos de maior potência; conexões entre módulos inadequadas e com a fiação exposta à radiação ultravioleta; forma de fixação rudimentares dos módulos na estrutura, por meio de arames e cabos elétricos,. A Fig. 4, Fig. 5 e Fig. 6 dão detalhes desses erros.

Figura 4 – Módulos de tamanhos diferentes constituindo um mesmo gerador.

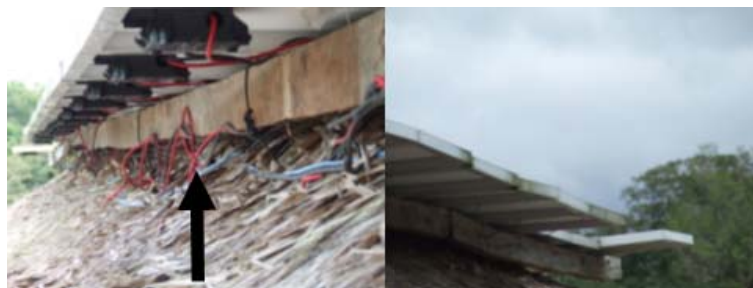
Figura 6 – Módulos amarrados na estrutura de madeira por meio de cabos elétricos e arames, além dos cabos expostos a radiação solar.

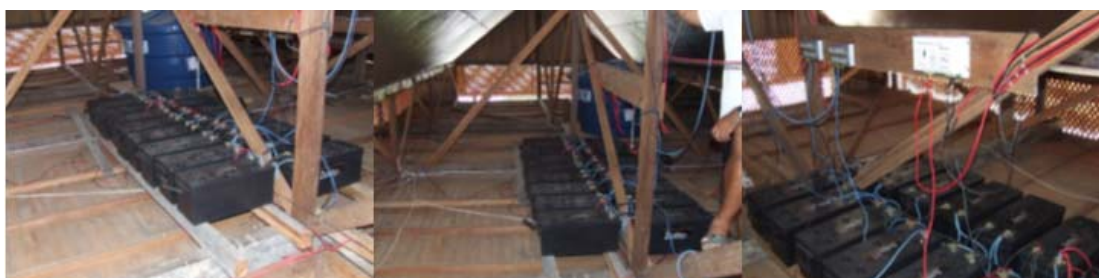
Outro aspecto tão importante quanto os erros apresentados encontrados no gerador fotovoltaico está relacionada a configuração do sistema. Com tensão em 12 volts, inadequada para o porte do sistema, implicava na operação com correntes elevadas no lado CC, o que fazia necessário a utilização de cabos com bitolas superiores aos cabos encontrados na conexão entre o banco de baterias e o inversor (ocasionando queda de tensão), acrescido de uma instalação confusa, tal como mostra a Fig.7.

Figura 7 – Banco de baterias em 12 volts e detalhes das conexões confusas entre os controladores de carga e o mesmo banco.

Adotar uma nova configuração para o sistema fotovoltaico passava inicialmente por substituir a tensão de sistema de 12 V por 24 V, encurtar a distância entre o banco de bateria e os inversores e redimensionar a bitola dos cabos. A Fig. 14 ilustra a configuração do novo banco, com a inclusão de quatro barramentos CC, dois positivos e dois negativos, para facilitar na implantação, operação e manutenção do sistema.

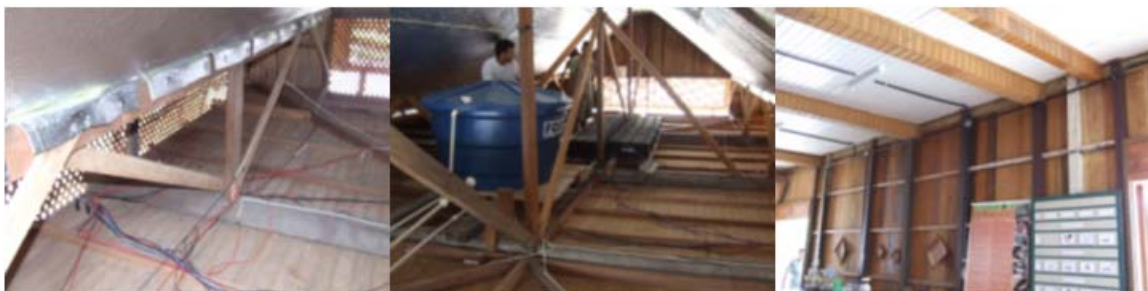
As cargas utilizadas no Bloco Central da Pousada eram alimentadas algumas em CC (cargas de iluminação) e outras em CA. O que se percebeu foi um sistema de distribuição confuso e sem nenhuma padronização. Sendo o número maior de cargas em corrente contínua, observou-se uma dificuldade no processo de manutenção, principalmente no que se refere à disponibilidade e custo dos reatores/inversores eletrônicos necessários para o sistema de iluminação.

Figura 8 – Detalhes da fiação que constituía o sistema de distribuição e o sistema de iluminação.

Esta etapa consistiu no remodelamento dos circuitos de distribuição, tornando-os muito mais simples e padronizados. Para isso, os circuitos foram divididos em quatro, sendo cada um deles alimentado por um inversor de 1.500 VA, tal como mostram a Fig. 16 e Fig. 17. A escolha de quatro inversores está fundamentada no aumento da confiabilidade de suprimento do sistema, no possível aumento da demanda e na melhor relação custo benefício apresentada pelos mesmos na época de aquisição dos equipamentos.

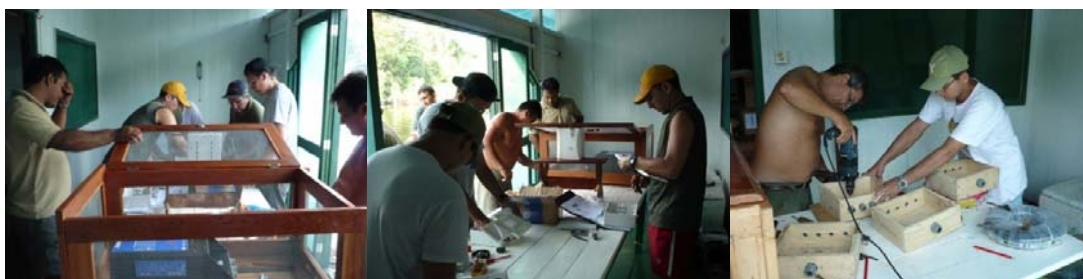
Figura 9 – Confecção dos barramentos e caixas auxiliares.

Antecedendo a nova configuração do banco de baterias e do gerador fotovoltaico, estava à preparação das caixas de condicionamento de potência, conexões e barramentos. A Fig. 9 e Fig. 10 mostram detalhes da elaboração e instalação das caixas para condicionamento dos inversores, conexão dos geradores fotovoltaicos e de condicionamento dos barramentos positivos e negativos do banco de baterias. O objetivo principal da confecção das caixas é prover facilidades na instalação e manutenção do sistema.

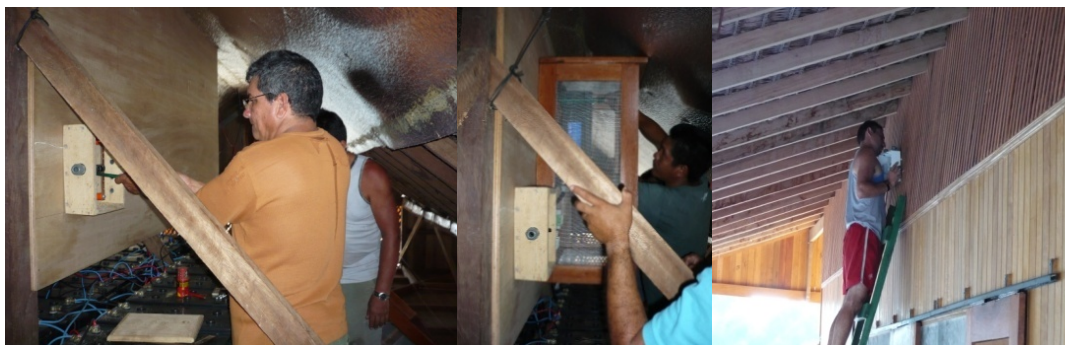
Figura 10 - Montagem das caixas trabalhadas na etapa anterior.

Posteriormente à preparação das caixas mencionadas, o próximo passo consistiu na montagem destas no quadro já instalado no forro do bloco central da Pousada Uacari e na varanda, de modo a facilitar o processo de conexão entre as diversas partes que formam o sistema de produção e condicionamento de eletricidade.

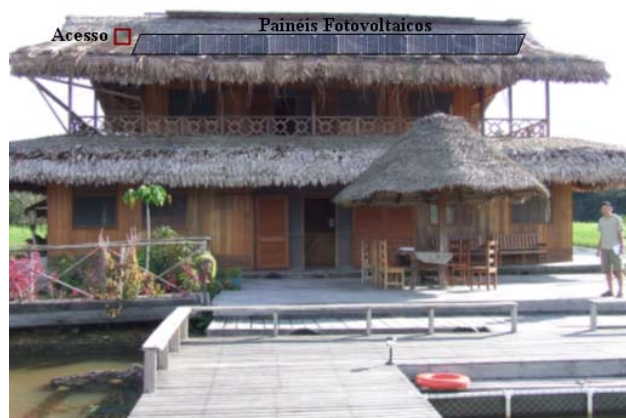
Figura 11 – Novo posicionamento dos módulos fotovoltaicos.

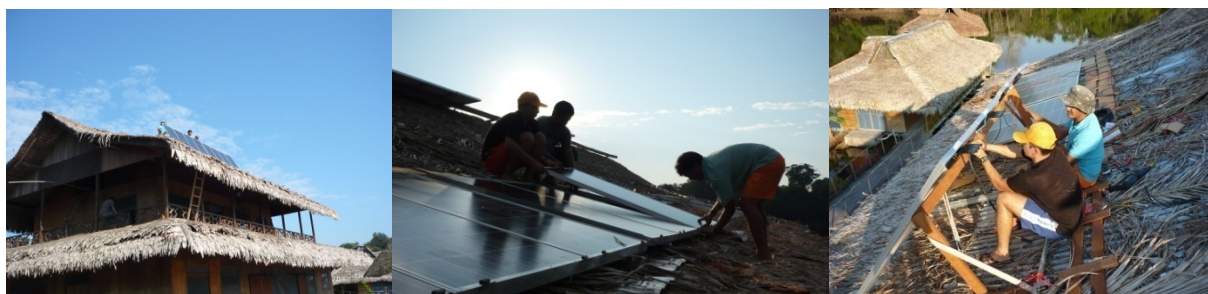
Figura 12 – Etapas da instalação dos módulos fotovoltaicos.

Vale ressaltar que para a realização desta etapa foi necessária a construção de uma escada que possibilitasse, por meio de uma abertura no telhado superior, o acesso ao local onde foram instalados os módulos fotovoltaicos, facilitando também as manutenções futuras. A Fig. 12 mostra os detalhes que vão desde a construção da escada de acesso, abertura do acesso, fixação e conexões elétricas dos módulos fotovoltaicos.

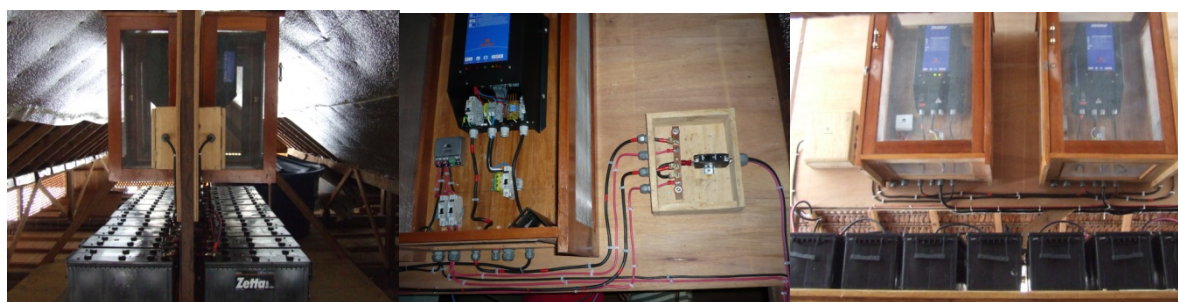
Figura 15 – Detalhes do banco de baterias e painel com os equipamentos de condicionamento de potência.

Com os geradores fotovoltaicos já instalados, iniciou-se o processo de montagem do banco de baterias, atividade esta também realizada por etapas, com o objetivo de não prejudicar o atendimento dos poucos pontos de luz ainda atendidos pelas mesmas baterias a serem usadas na nova figuração em 24 volts. Foram adicionadas 2 baterias nas 18 baterias já existentes, compondo um banco com 20 baterias de modo a garantir uma profundidade de descarga diária próxima a 20%, e assim, prolongar a vida útil das mesmas. A figura 15 mostra o banco de baterias já instalado, e logo acima o painel contendo os barramentos, inversores e controladores.

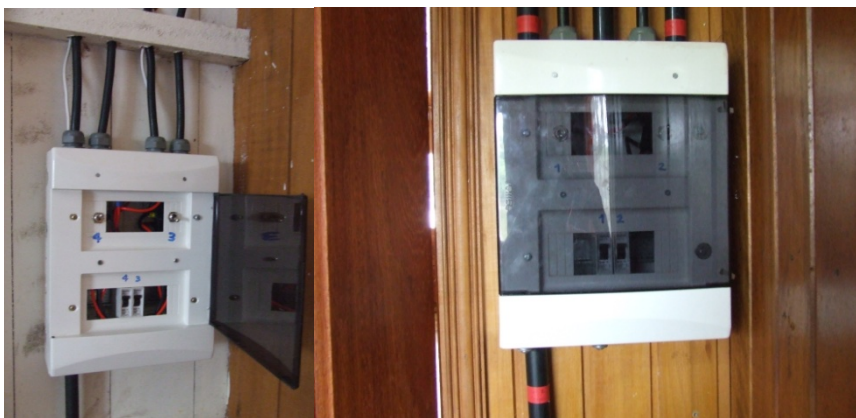
Figura 18 – Quadros de distribuição com chaves auxiliares que permitem a alimentação de dois circuitos por um mesmo inversor.

Além da reestruturação dos quadros gerais de distribuição (Fig. 18), que permitem a utilização de um inversor por circuito ou de um inversor alimentando cada dois circuitos ao mesmo tempo (deixando o outro em “stand by”), dependendo da necessidade, foram incluídos também medidores de energia que permitem o monitoramento da quantidade de energia consumida na edificação, o que permitirá ter um maior respaldo com relação à possibilidade de ampliação ou não do consumo, permitindo também a comparação com o consumo estimado apresentado na Tab. 1.

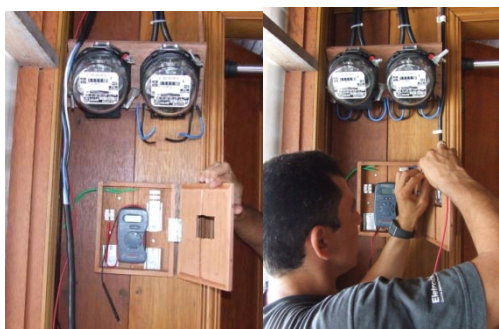
Figura 19 – Instalação dos medidores de energia e voltímetro digital.

Adicionalmente aos medidores de energia elétrica, um voltímetro digital foi instalado no piso superior do flutuante central (Fig. 19), proporcionando a visualização do nível de tensão do banco de baterias, o que possibilita aos usuários uma utilização mais adequada dos sistemas de produção e armazenamento de eletricidade e, conseqüentemente, a otimização do consumo de energia elétrica. Uma segunda etapa desse trabalho prevê a instalação de medidores digitais com registro de memória de massa, o que permitirá um detalhamento mais apurado sobre este parâmetro.

Com o auxílio do voltímetro digital (Fig. 19) e com o esclarecimento da importância de se monitorar a tensão da bateria, como um indicativo de seu estado de carga, permitiu aos funcionários um uso mais adequado do sistema, possibilitando uma operação mais otimizada envolvendo demanda, produção e armazenamento.

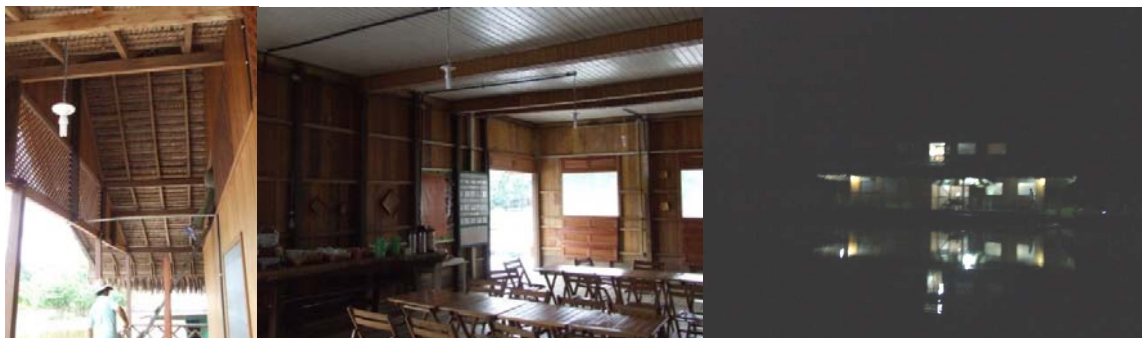
Figura 20 – Detalhes do sistema de iluminação, com a redução do pé-direito, e sua funcionalidade ao anoitecer.

No que se refere às cargas, a principal modificação foi realizada no sistema de iluminação (Fig. 20). Foram tomadas medidas que permitissem o aumento do fluxo luminoso e a praticidade de instalação e manutenção. Para isso, optou-se pela redução do pé-direito e a utilização de lâmpadas fluorescentes compactas, o que resultou em uma solução bastante simples, econômica e eficiente, uma vez que antes se utilizava lâmpadas CC que, segundo relato dos funcionários da pousada, implicava em problemas constantes devido aos inversores individuais necessários, adicionalmente a dificuldade de encontrar estes equipamentos na região e até mesmo em outros Estados.

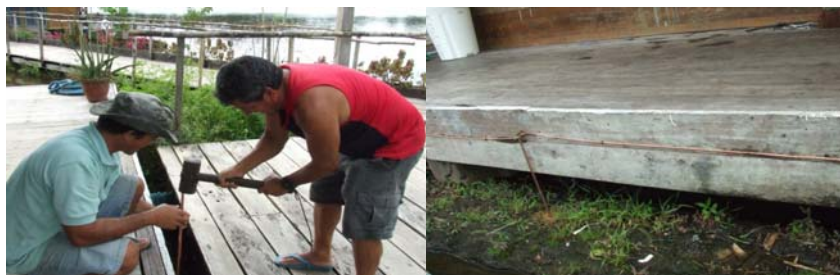
Figura 21 - Sistema de aterramento.

Para finalizar a etapa relacionada à instalação elétrica predial, faltava apenas o sistema de aterramento, antes inexistente. A questão era: como se fazer um sistema de aterramento em uma edificação flutuando sobre a água? Para isso, analisou-se do ponto de vista de que em sistema de aterramento os aspectos mais importantes, além da geometria da malha utilizada, são as propriedades do solo no entorno do mesmo. Com base nesse ponto de vista, considerou-se que as massas das toras de madeira encharcadas possam funcionar como um caminho alternativo para o escoamento de descargas indesejáveis. Dessa forma, fez-se uma malha de aterramento composta por hastes de aço-cobreadas fincadas nas bóias de madeira e distribuídas de forma a contornar todo o flutuante, sendo estas interligadas por cabo de cobre nu. A figura 21 apresenta detalhes da instalação do sistema de aterramento.

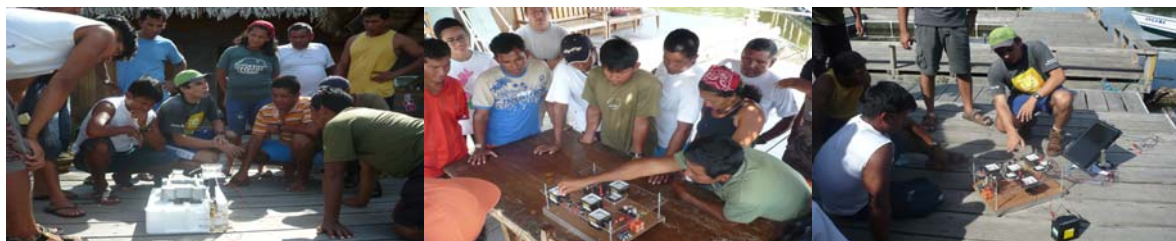
Figura 23 – Capacitação dos funcionários da pousada Uacari: Aulas práticas utilizando-se kits didáticos sobre o funcionamento de sistemas fotovoltaicos.
