# ESTADO DOS SISTEMAS FOTOVOLTAICOS DOMICILIARES INSTALADOS EM UMA COMUNIDADE RIBEIRINHA AMAZÔNICA APÓS SEIS ANOS E MEIO DE OPERAÇÃO

Universidade de São Paulo, Instituto de Eletrotécnica e Energia

**Resumo.** Este trabalho apresenta o estado dos sistemas fotovoltaicos domiciliares (SFDs) instalados na comunidade de São Francisco de Aiucá, localizada na Reserva de Desenvolvimento Sustentável Mamirauá (RSDM) no estado do Amazonas. Os primeiros 19 sistemas foram instalados em agosto de 2005 e mais 4 sistemas foram instalados em maio de 2007. Após um longo processo de implantação dos sistemas que incluiu a capacitação dos usuários, o treinamento de técnicos e a criação de um fundo de reposição de baterias e componentes, os usuários ficaram encarregados da gestão dos sistemas. Em fevereiro de 2012 (aproximadamente 78 meses depois da instalação dos primeiros sistemas) foi feita uma visita para observar o estado dos sistemas. Neste artigo é apresentado um resumo do processo de implantação, o estado atual dos sistemas, as lições aprendidas após seis anos e meio de gestão e as perspectivas futuras sobre o projeto.

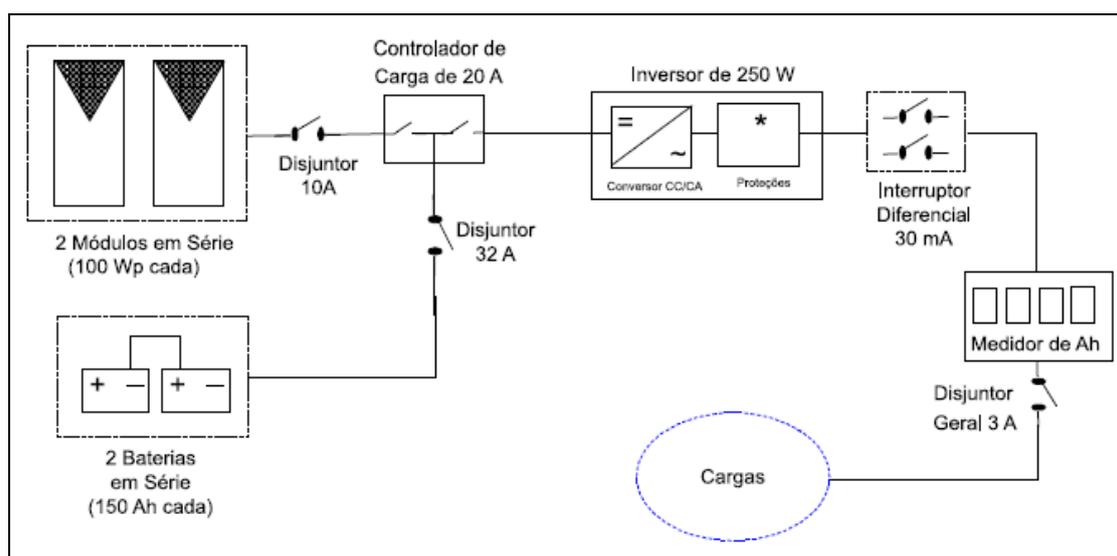
Figura 1- Diagrama unifilar do sistema fotovoltaico domiciliar instalado no Aiucá.

Dos componentes mostrados na Fig. 1, montaram-se no interior de cada residência os seguintes componentes dentro de um quadro elétrico: inversor CC/CA, controlador de carga, interruptor diferencial, medidor de Ah e os disjuntores de seccionamento dos módulos fotovoltaicos, baterias e carga. O gerador fotovoltaico foi instalado sobre um

Os sistemas fotovoltaicos domiciliares foram instalados segundo as diretrizes da Resolução Normativa ANEEL 83, Sistemas Individuais de Geração de Energia Elétrica com Fontes Intermitentes (SIGFIs), de 20 de setembro de 2004. Os SFDs instalados na comunidade são de tipo SIGFIs-13 que garantem o fornecimento de 13 kWh de energia elétrica por mês. A configuração utilizada consta de um gerador fotovoltaico de 200 Wp composto por dois módulos fotovoltaicos de 100 Wp ISOFOTON I-100/12 conectados em série, um sistema de acumulação composto por duas baterias para aplicações fotovoltaicas Enertec SF175TE 150 Ah C20 12V; um controlador de carga e descarga de 20 A e 24 V Phocos CX20 e um Inversor CC/CA de 60 Hz (senoidal pura) e 127 V Isoverter 250/24. A Fig. 1 mostra o diagrama unifilar do sistema fotovoltaico domiciliar instalado (Zilles et al., 2006).

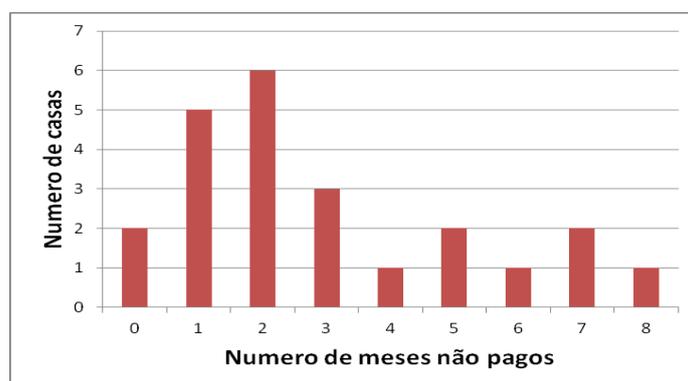
Os usuários continuam administrando o fundo de reposição, mas a taxa foi reajustada para R\$20 (vinte reais) em função do aumento do preço das baterias. A Fig. 3 mostra a taxa de inadimplência dos usuários até o mês de fevereiro.

Figura 3- Taxa de inadimplência do fundo de reposição

Segundo os acordos da comunidade, o sistema deve ser desligado após 3 meses sem pagamento. Isso significaria que 10 casas já poderiam ter perdido o sistema por falta de pagamento. Das 4 residências com as taxas mais alta de inadimplência, em duas o sistema não está funcionando e as outras duas têm o sistema funcionando com alguns problemas. Quando entrevistados, a maioria dos usuários (84%) comentou que a taxa paga é aceitável ou até baixa, pelo qual a justificativa da alta taxa de inadimplência talvez não seja só a quantidade a ser paga e sim, uma questão de credibilidade do fundo, já que houve perdas econômicas no fundo e demora de até um ano na compra de novas baterias. O tempo de reposição das baterias depende se há dinheiro no fundo e uma quantidade razoável de baterias para serem trocadas que justifiquem a viagem até Tefé

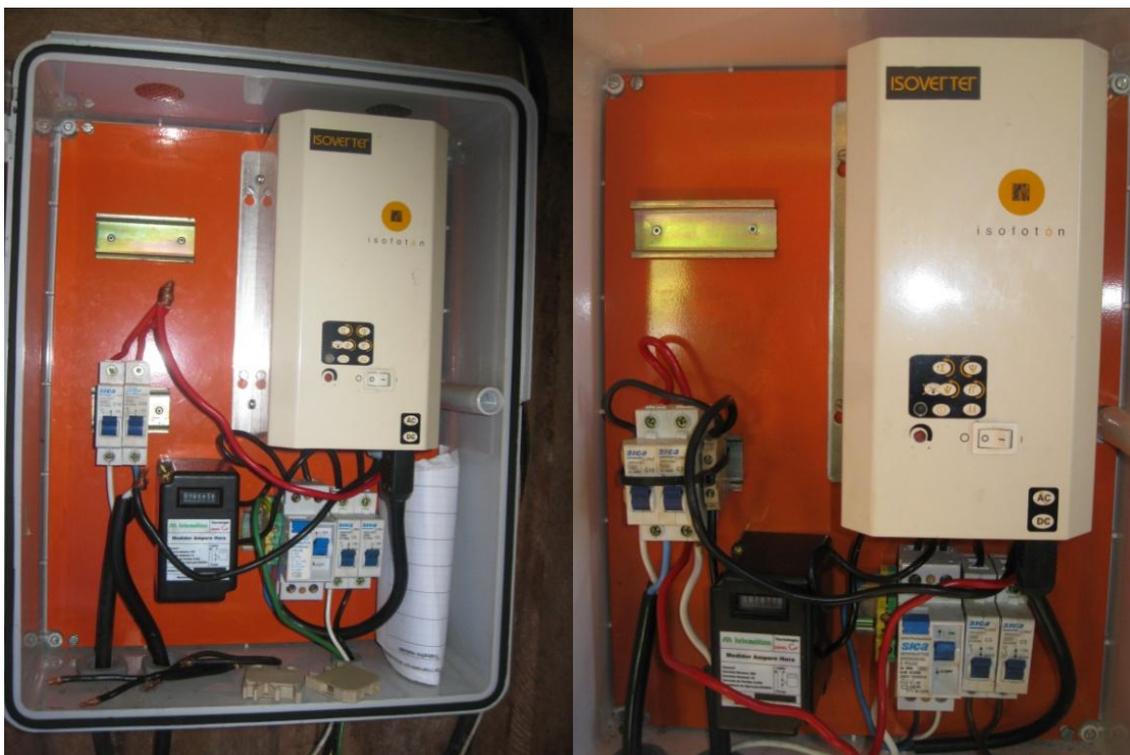
Além da necessidade de trocar periodicamente as baterias, há muitos problemas nos sistemas devido ao controlador. No momento da visita, 10 casas não tinham o controlador funcionando (Fig. 4). A configuração sem controlador obriga o usuário a vigiar o estado do inversor para usar ou desligar o sistema já que alguns equipamentos como a televisão não funcionam adequadamente quando a tensão do banco de baterias é baixa. A falta de controladores também afeta a vida útil das baterias já que a tensão de desconexão por baixa tensão dos inversores é menor que o valor de corte dos controladores. Além disso, os inversores CC/CA não possuem circuito para controlar a sobrecarga das baterias.

Figura 4 - Quadros elétricos em funcionamento sem a presença do controlador.

Nas entrevistas, vários usuários reportaram que seus controladores estragaram após a reconexão dele seja por troca de baterias ou desligamento do controlador por falta de pagamento ou ainda após descargas atmosféricas nas proximidades. É necessário fazer um novo treinamento sobre esses aspectos. O grande problema é que os controladores existentes no estoque de reposição de peças da comunidade já foram utilizados e não está sendo possível comprar esses equipamentos pelos canais de compra atuais, sendo necessário ver a possibilidade de encontrar novos canais de compra ou equipamentos similares aos que foram instalados.

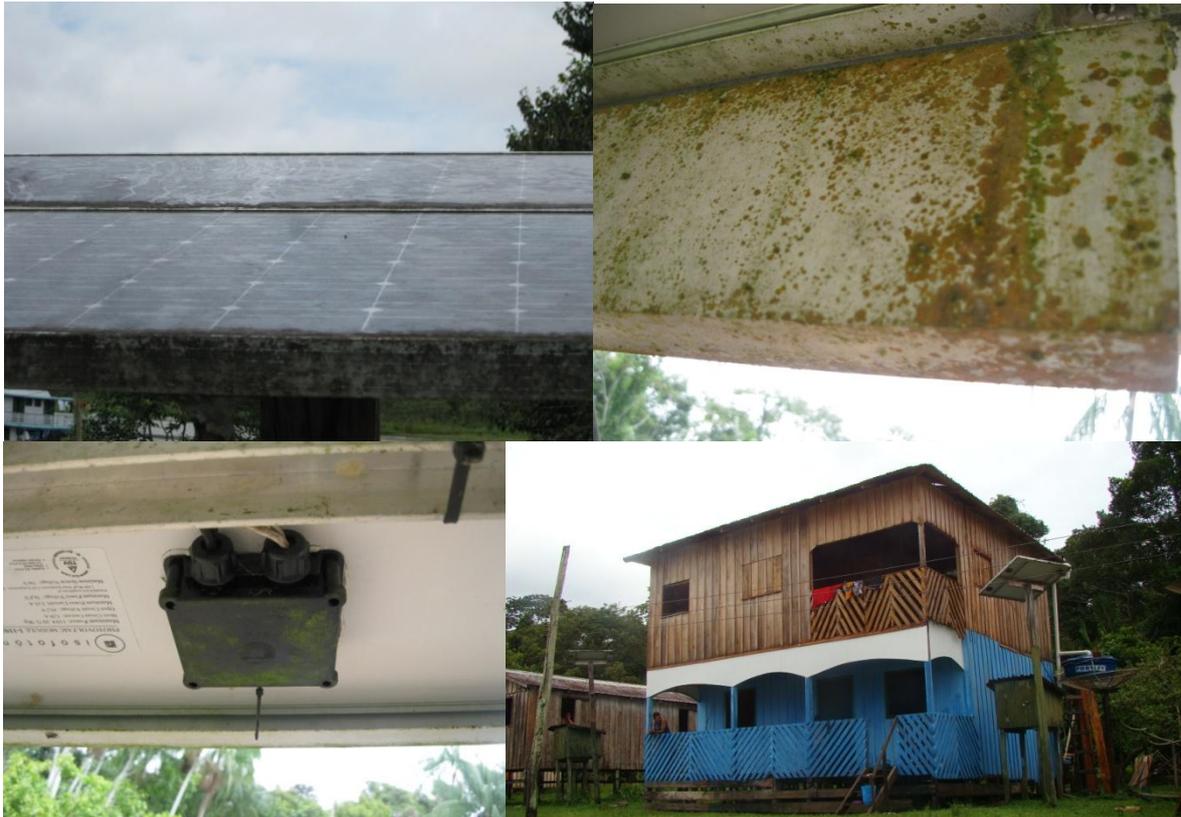
A maior parte dos módulos vistoriados estava suja apesar de ser época de chuvas, algumas caixas estavam com fungos e os postes apresentavam sinais de desgaste. Em duas casas observou-se o sombreamento nos módulos devido a construção de um segundo andar. Nesses casos, recomenda-se mudar os módulos para local em que não haja sombreamento, podendo ser eles colocados na frente da casa ou ao lado, sempre que não haja outros obstáculos. Também foi observado que vários módulos não estavam orientados corretamente, tinham inclinações fora do ângulo ideal e os postes estavam tortos (Fig. 5).

Figura 5 – Problemas com os módulos fotovoltaicos

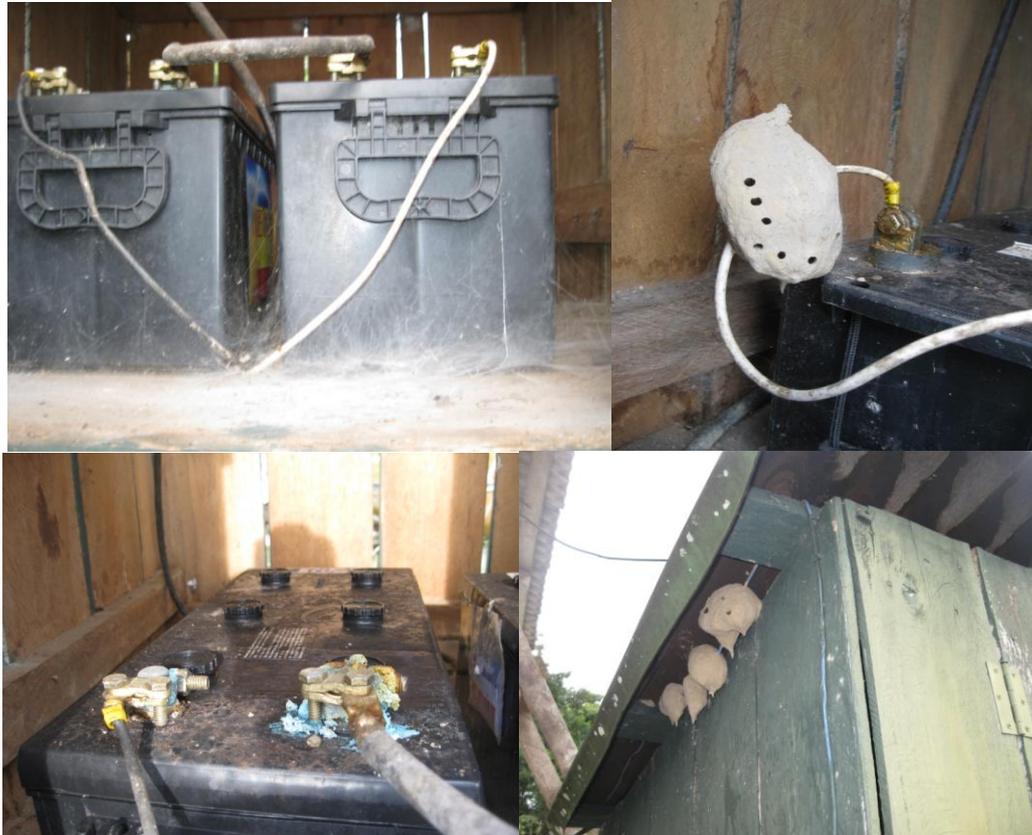
Em vários abrigos das baterias encontrou-se muita sujeira, presença de aranhas e outros insetos, ambos fatores indicativos da falta de cuidado com a limpeza dos abrigos. Também foram encontrados vários terminais das baterias corroídos, possivelmente devido à falta de cuidados com a reposição de água das baterias (Fig. 6). Por segurança é o presidente da comunidade quem tem as chaves de cada abrigo das baterias. Isso traz uma série de vantagens na proteção das baterias e do sistema, mas também cria uma dependência de que a manutenção seja feita só pelo presidente, o que na prática não está acontecendo. Também foi observado que é necessário trocar os telhados dos abrigos, pois estes se encontram deteriorados e é possível que ocorra vazamento de água no interior dos abrigos.

Figura 6 – Problemas com a limpeza dos abrigos e corrosão nos terminais das baterias

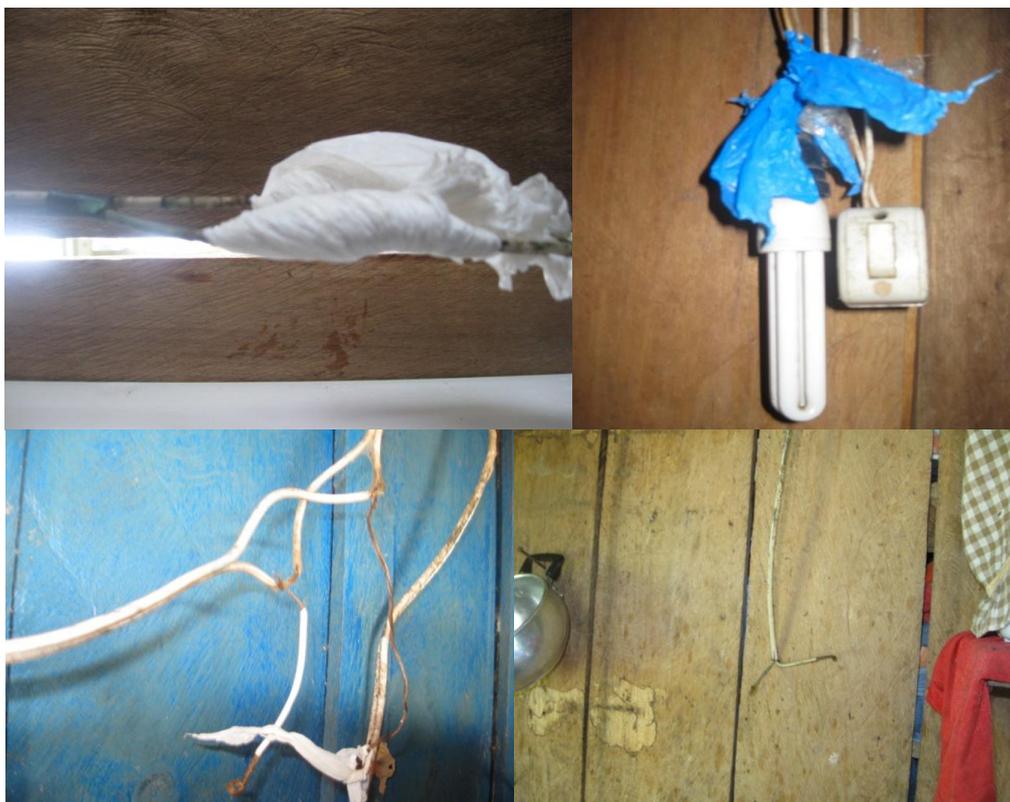
No interior de muitas casas, a fiação se encontrava mal instalada e frouxa. É recomendável nesses casos, usar elementos de fixação e organização dos fios (abraçadeiras de nylon, fitas adesivas de dupla face, kits de organização, etc.). Também foram encontrados muitos pedaços de cabos sem proteção e expostos, muitas vezes com sacolas plásticas como isolante elétrico (Fig. 7).

Figura 7 – Problemas com a fiação interna.

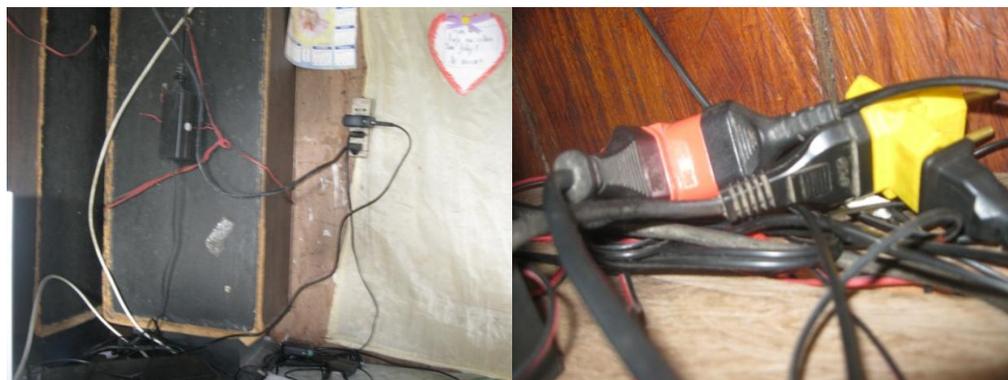
Também foram encontrados bastantes bicos de luz sem lâmpadas porque as pessoas acostumaram a priorizar a iluminação em pontos específicos da casa e não trocam as lâmpadas velhas por novas. Em média das 4 lâmpadas instaladas inicialmente, são usadas somente 1 ou 2 em cada casa. Por outro lado, a falta de mais tomadas para o uso de aparelhos elétricos, faz com que seja necessário o uso de benjamins ou extensões para conectar todos os aparelhos que a família possui e muitas vezes vários benjamins são ligados na mesma tomada (Fig. 8).

Figura 8 - Uso excessivo de benjamins e extensões.
