ANÁLISE DA DEGRADAÇÃO INDUZIDA POR POTENCIAL EM MÓDULOS FOTOVOLTAICOS DE SILÍCIO CRISTALINO

Juliano Theis dos Santos (UFRGS) - juliano.theis@ufrgs.br

Arno Krenzinger (UFRGS) - arno.krenzinger@ufrgs.br

Área temática: *Conversão Fotovoltaica*

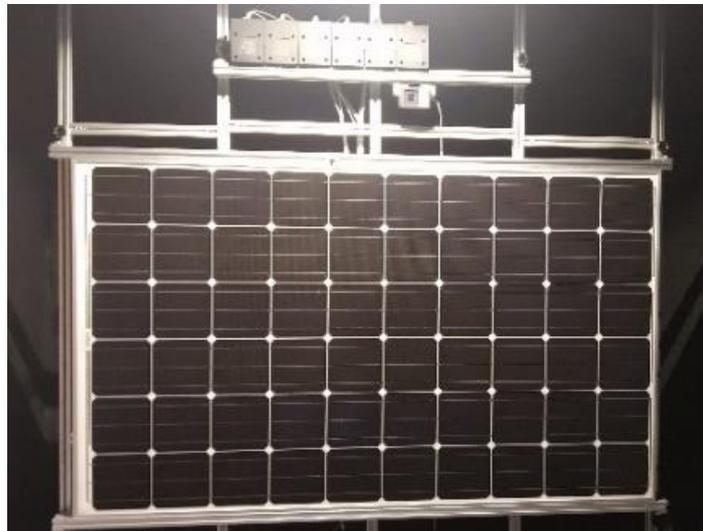
Figura 1 – Módulo fixado no $LAPSS$.

A temperatura é determinada com um PT-100 fixado na região central do módulo, em contato com o polímero (tedlar®) da região oposta a região ativa, aguardando-se a estabilização térmica entre o módulo e o sensor antes de cada medida. A Fig. 1 ilustra a região ativa do módulo, face que recebe radiação do flash durante o ensaio.

A caracterização elétrica de cada módulo é realizada com o uso de um *Simulador Solar Pulsado de Grande Área* ($LAPSS$, do inglês *Large Area Pulsed Solar Simulator*) fabricado pela PASAN, modelo SunSim 3C, instalado nas dependências do LABSOL-UFRGS. O equipamento está em conformidade com o padrão internacional IEC TS 60904-9:2007, sendo classificado como AAA, possui um flash de 10ms e capacidade de irradiar uma região de teste com dimensões de até $2\text{m} \times 2\text{m}$.

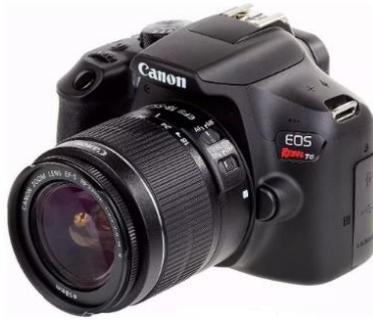
A tomada de imagens para a avaliação da degradação pelo método de eletroluminescência é realizada utilizando-se uma câmera fotográfica convencional ilustrada na Fig. 2, que sofreu uma modificação com a remoção do filtro de absorção da radiação infravermelha. A câmera é fabricada pela Canon, modelo EOS Rebel T6 de 18 Megapixels, com uma lente modelo EFS 18-55mm. Essa solução apresenta resultados muito próximos aos que seriam obtidos por uma câmera de eletroluminescência (EL) comercial, porém a um custo muito inferior e com mais limitações.

Figura 2 – Câmera e conjunto óptico. (Adaptado Nova Eletrônicos, 2019).

O suporte de fixação para módulo do *LAPSS* também é utilizado para fixar os módulos na tomada de imagens de EL, a câmera é posicionada ao fundo do túnel do simulador sobre um tripé específico para sustentação. O procedimento adotado consiste na seleção do foco em modo manual, sob iluminação artificial ajustando-se o zoom e o foco do conjunto óptico.

A velocidade do obturador é ajustada para 30s, tempo muito elevado comparando a tomada de imagens convencionais de fotografias, a sensibilidade do sensor da câmera é ajustada para ISO 1600. No intuito de evitar qualquer trepidação no momento de disparo, configura-se um retardo de 3s no disparo. A corrente injetada em cada módulo consiste em reproduzir 0,9 da I_{sc} , em conformidade com a IEC TS 60904-13:2018. Cada módulo é polarizado diretamente, a corrente é controlada com uma fonte digital fabricada pela Kepco, modelo BOP 100-10MG.

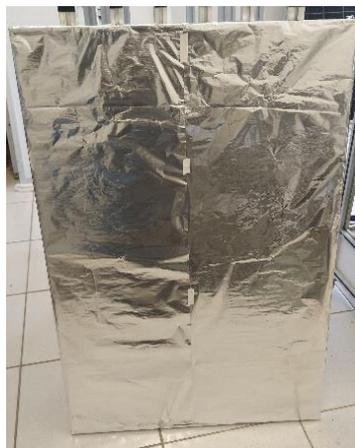
A metodologia descrita na norma IEC TS 62804-1:2015 é utilizada para avaliar a propensão de cada módulo sofrer *PID*. O procedimento consiste em cobrir toda a superfície ativa do módulo com um material condutor, abrangendo inclusive a estrutura metálica, optou-se pela utilização de papel alumínio ilustrado na Fig. 3, sugerido na norma, visto seu baixo custo e excelente maleabilidade.

Figura 3 – Módulo coberto por papel alumínio.

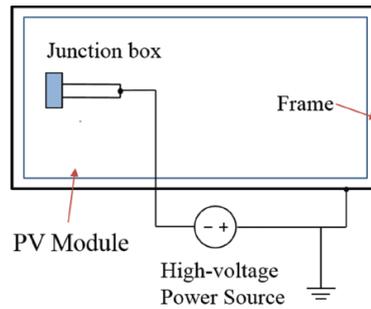
No ciclo de degradação, Fig. 4, o terminal negativo da fonte é conectado aos terminais curto-circuitados do módulo, o terminal positivo é conectado ao papel alumínio e a estrutura metálica.

Figura 4 – Esquema elétrico de ligações ciclo de degradação. (Adaptado de Luo et al., 2017).

Durante todo os procedimentos ambos os módulos permaneceram em um ambiente climatizado a 25°C com tolerância de ± 1 °C, umidade relativa inferior a 60% e sem a incidência de radiação solar direta. Utilizando uma fonte fabricada pela Instrum do Brasil, modelo Hipot 5 kV 5 mA, aplica-se a tensão máxima de sistema de 1.000 V em cada módulo durante o período de 168h (7 dias). Concluído esse procedimento, entre o período de 2h a 6h, cada módulo é submetido novamente aos ensaios de caracterização elétrica para determinação das curvas P - V e I - V . Posteriormente são repetidos os ensaios de eletroluminescência.

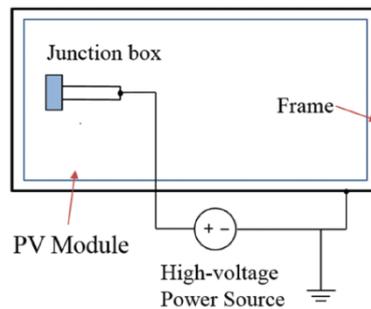
No ciclo de recuperação todo procedimento é semelhante ao ciclo de degradação, entretanto a polaridade elétrica na aplicação de tensão é invertida, o terminal negativo da fonte é conectado aos terminais curto-circuitados do módulo, o terminal positivo é conectado ao papel alumínio e a estrutura metálica. A Fig. 5 ilustra essa alteração.

Figura 5 – Esquema elétrico de ligações ciclo de recuperação. (Adaptado de Luo et al., 2017).

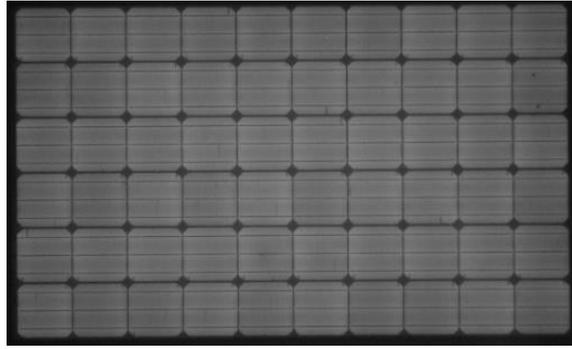
Na imagem de eletroluminescência da Fig. 6, observa-se uma emissão homogênea de radiação nas 60 células que compõem o módulo, porém também é possível observar a ocorrência de pequenos defeitos manifestados na forma de pequenos pontos e riscos em locais aleatórios. Esses efeitos podem ter sido ocasionados nas etapas de fabricação, transporte rodoviário e/ou no manuseio do módulo durante a estocagem, além disso, podem justificar essa pequena redução na potência máxima medida comparada com a potência máxima nominal.

Figura 6 – Eletroluminescência do módulo A, etapa inicial.

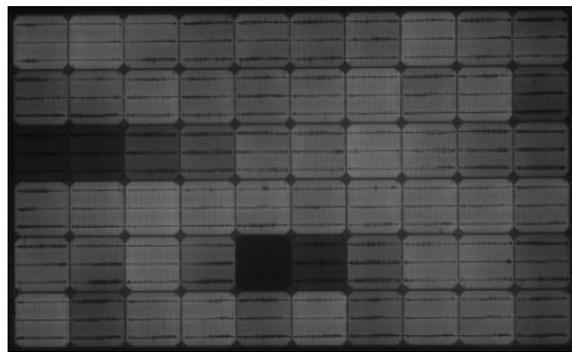
Na segunda etapa, após o ensaio de *PID*, ciclo de degradação, observa-se a ocorrência de degradação no módulo, a potência máxima registrada é de 165,9Wp, representando cerca de 69,4% da potência máxima inicial. Na imagem de eletroluminescência da Fig. 7, observa-se uma emissão não homogênea de radiação em todas as células, justificando essa redução.

Figura 7 – Eletroluminescência do módulo A, ciclo de degradação.

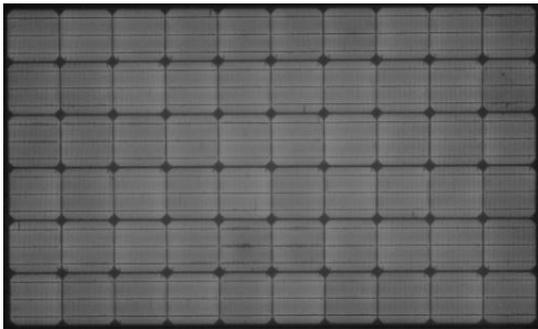
Na terceira etapa, ciclo de recuperação, observa-se a ocorrência de recuperação parcial da degradação gerada no módulo, a potência máxima registrada é de 233,1Wp, representando cerca de 97,6% da potência máxima inicial. Na imagem de eletroluminescência da Fig. 8 e da Fig. 9, verificam-se pequenos sinais de degradação em algumas regiões de cada células.

Figura 8 – Eletroluminescência do módulo do Fabricante A, ciclo de recuperação.

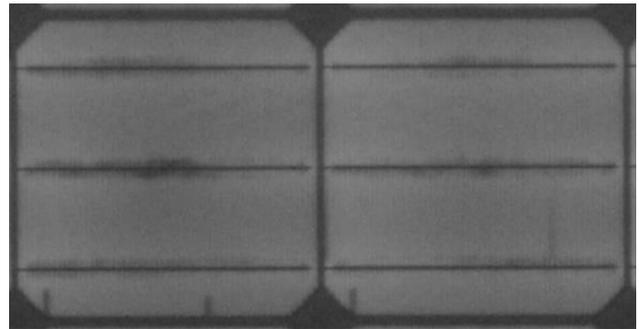
Figura 9 – Zoom de uma pequena região da imagem da Fig. 8.

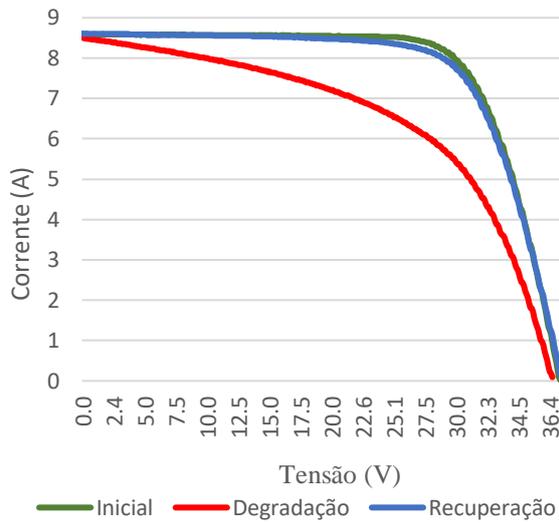
Ao analisar as curvas *I-V* e *P-V* determinadas no *LAPSS* e ilustradas nas Figs. 10 e 11, respectivamente, verifica-se um comportamento discrepante da corrente e da potência para quase toda a faixa de domínio da tensão no ciclo de degradação, porém, no ciclo de recuperação, esse comportamento ocorre somente próximo ao ponto de máxima potência.

Figura 10 – Curva I-V do módulo A.

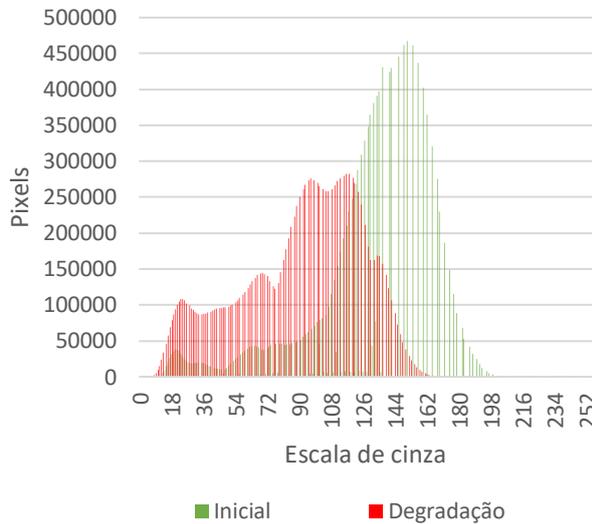
O histograma ilustrado na Fig. 12 apresenta a quantidade de pixels em uma escala de cinza e compara as imagens de eletroluminescência do módulo antes e após o ensaio de *PID* no ciclo de degradação, observa-se uma redução de tons médios e aumento de tons escuros. Entretanto na imagem da Fig. 13, ao comparar com a imagem de eletroluminescência após o ensaio de *PID* no ciclo de recuperação, observa-se uma pequena redução de tons mais claros.

Figura 12 – Histograma comparando a imagem inicial com a imagem do ciclo de degradação, módulo A.

A mera interpretação visual das imagens de eletroluminescência consiste em um método qualitativo de análise muito eficiente, porém há situações em que os experimentos podem apresentar resultados muito próximos não sendo possível observar visualmente as diferenças. Logo, a norma IEC TS 60904-13:2018 menciona a possibilidade de utilização de um histograma da imagem como um método quantitativo como forma de complementar o método qualitativo. A comparação entre os histogramas das Figs. 12 e 21 reforça a diferença de intensidade em que o PID se manifestou nas aplicações deste trabalho.

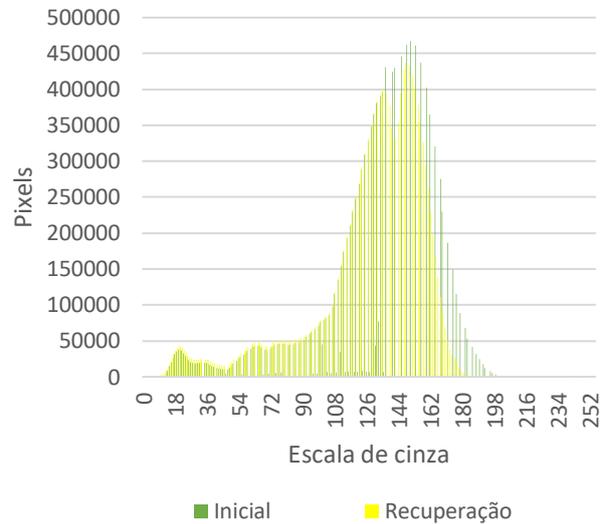
Figura 13 – Histograma comparando a imagem inicial com a imagem do ciclo de recuperação, módulo A.

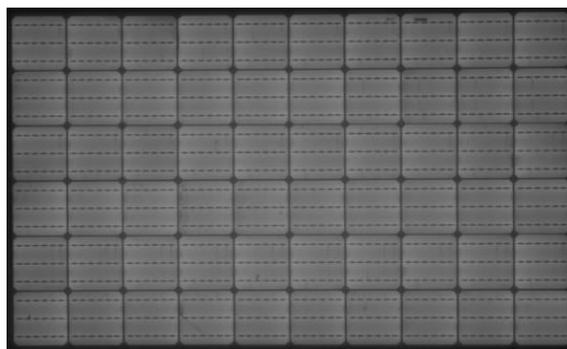
Da mesma forma, semelhante ao Módulo A, na imagem de eletroluminescência da Fig. 14, observa-se uma emissão homogênea de radiação nas 60 células que compõem o módulo e pequenos defeitos.

Figura 14 – Eletroluminescência do módulo B, etapa inicial.

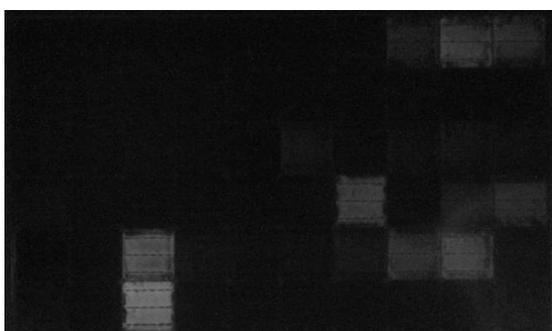
Na segunda etapa, observa-se a ocorrência de degradação mais severa no módulo B ao comparar com o módulo A, a potência máxima registrada é de 82,0 Wp, representando cerca de 34,2% da potência máxima inicial. Essa severidade pode ser observada nas imagens de eletroluminescência da Fig. 15 e da Fig. 16, a maior parte das células que compõem o módulo apresenta uma baixa emissão de radiação, algumas não foram captadas pela câmera.

Figura 15 – Eletroluminescência do módulo B, ciclo de degradação.

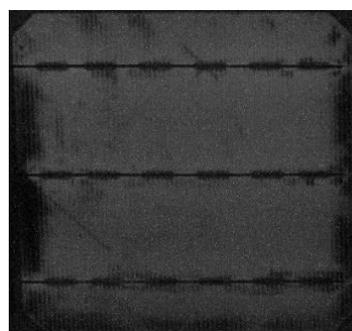
Figura 16 – Zoom de uma pequena região da imagem da Fig. 13.

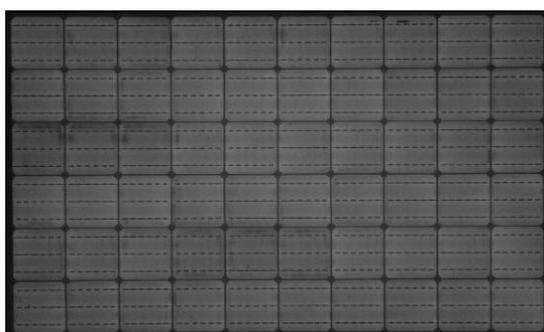
Na terceira etapa, ciclo de recuperação, também ocorreu a recuperação parcial da degradação gerada no módulo, a potência máxima registrada é de 232,4 Wp, representando cerca de 97,1% da potência máxima inicial. Na imagem de eletroluminescência da Fig. 17 e da Fig. 18, verificam-se pequenos sinais de degradação em algumas regiões de cada células.

Figura 17 – Eletroluminescência do módulo B, ciclo de recuperação.

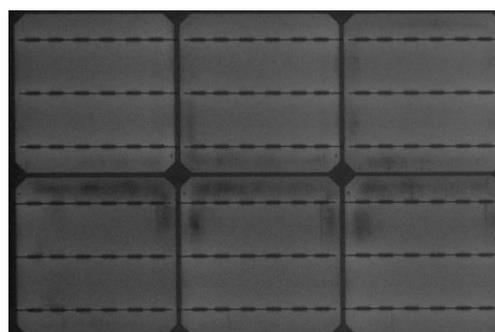
Figura 18 – Zoom de uma pequena região da imagem da Fig. 15.

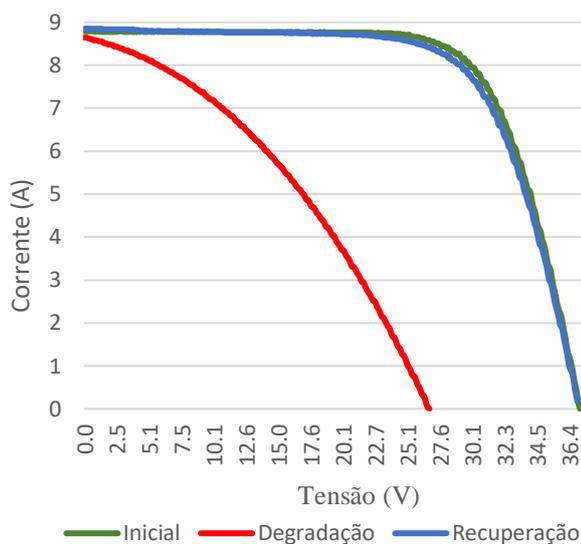
As curvas *I-V* e *P-V*, ilustradas nas Fig. 19 e Fig. 20, além da Tab. 1, percebe-se alteração significativa na tensão de circuito aberto V_{oc} no ciclo de degradação. Além disso, verifica-se um comportamento discrepante da corrente e da potência para toda a faixa de domínio da tensão. Entretanto, semelhante ao Módulo A, no ciclo de recuperação, esse comportamento ocorre somente próximo ao ponto de máxima potência.

Figura 19 – Curva I - V do módulo do Fabricante B.

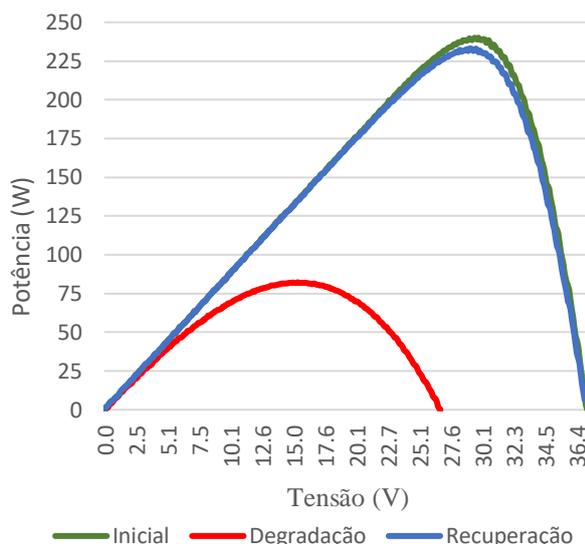
Figura 20 – Curva P - V do módulo do Fabricante B.

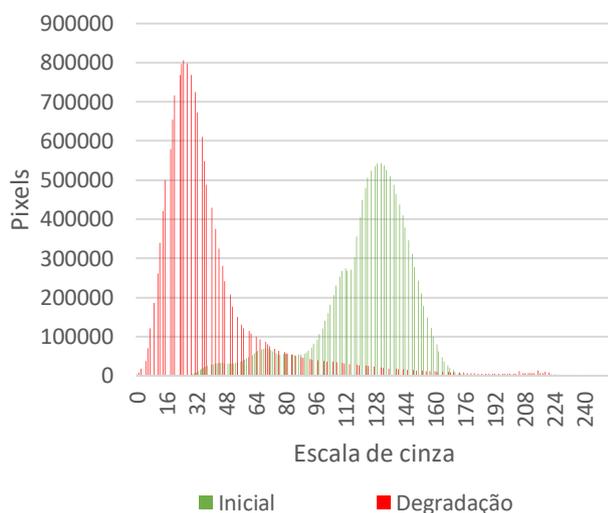
O histograma ilustrado na Fig. 21 compara as imagens de eletroluminescência do módulo antes e após o ensaio de *PID* no ciclo de degradação, observa-se uma redução muito acentuada de tons médios e aumento significativo de tons escuros. Entretanto, na imagem da Fig. 22 ao comparar com a imagem de eletroluminescência após o ensaio de *PID* no ciclo de recuperação também se observa uma pequena redução de tons mais claros, semelhante ao módulo A.

Figura 21 – Histograma comparando a imagem inicial com a imagem do ciclo de degradação, módulo B.

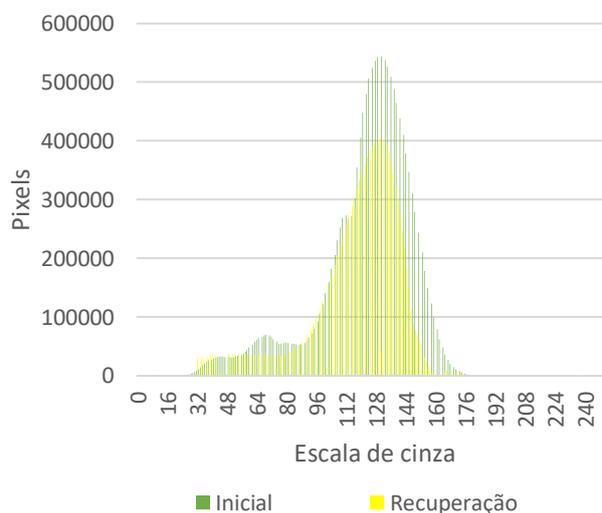
Figura 22 – Histograma comparando a imagem inicial com a imagem do ciclo de recuperação, módulo B.
