ANÁLISE ENERGÉTICA E DA OPERAÇÃO E MANUTENÇÃO DO ESTACIONAMENTO SOLAR DO PARQUE VILLA-LOBOS

Resumo. A proposta deste artigo é compartilhar o conhecimento adquirido durante 28 meses de operação da minigeração distribuída instalada no Parque Villa Lobos, na cidade de São Paulo, com 531 kWp de potência. Durante este período, a economia mensal média foi de pouco mais de R\$ 11 mil, totalizando mais de R\$ 320 mil desde o início de sua operação. Os principais problemas identificados durante as manutenções foram falhas no sistema de monitoramento, falha nos trackers e acúmulo excessivo de sujeira na superfície dos módulos. Após a limpeza, nota-se um aumento de 20% na energia produzida e um aumento de 13% na potência máxima de saída. Ao todo, a minigeração gerou, aproximadamente, 1,3 GWh de energia. Com esta energia, o parque, que conta com uma área de 732 mil m², produz 80% da energia que consome, tornando o Parque Villa Lobos praticamente autossustentável.

ENERGY PRODUCTION ANALYSIS FOR PV CARPORT AFTER 2 YEAR OPERATION

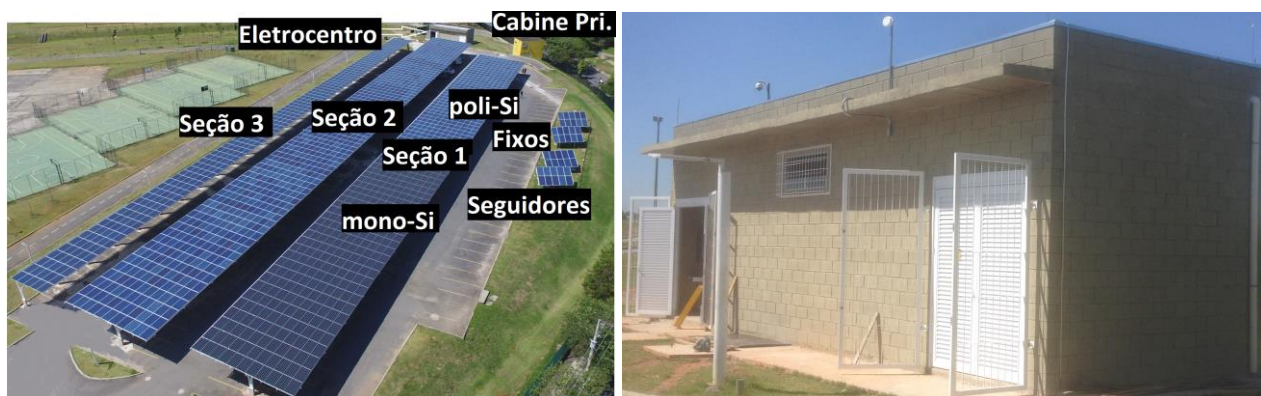
A miniGD FV instalada é composta por três seções de estacionamentos com mais de 130 metros de comprimento, Fig. 1. Cada seção foi instalada sobre uma estrutura metálica com 10° de inclinação e desvio azimutal de 64° NO. A seção 1, com 407 módulos de Si-Poli de 250 Wp (BYD 250P6C-30) e 352 módulos de mono-Si de 275 Wp (CS6K-275M), totaliza 196,3 kWp de potência instalada. Já na seção 2, são 836 módulos de Si-Poli de 250 Wp (BYD 250P6C-30), totalizando 209 kWp de potência instalada. E, finalmente, a seção 3 é formada por 385 módulos nacionais SV-245D12 com potência instalada de 94,325 kWp. Além das 3 seções, a minigeração conta com 2 trackers de 2 eixos e duas mesas fixas (23° e orientadas para o Norte). Os quatro sistemas possuem a mesma configuração de módulos, 10 módulos de 250 Si-Poli de 250 Wp (BYD 250P6C-30) conectadas ao inversor de 5 kW, totalizando 2,5 kWp por sistema.

Figura 1 - Estacionamento solar no Parque Villa Lobos, em São Paulo.

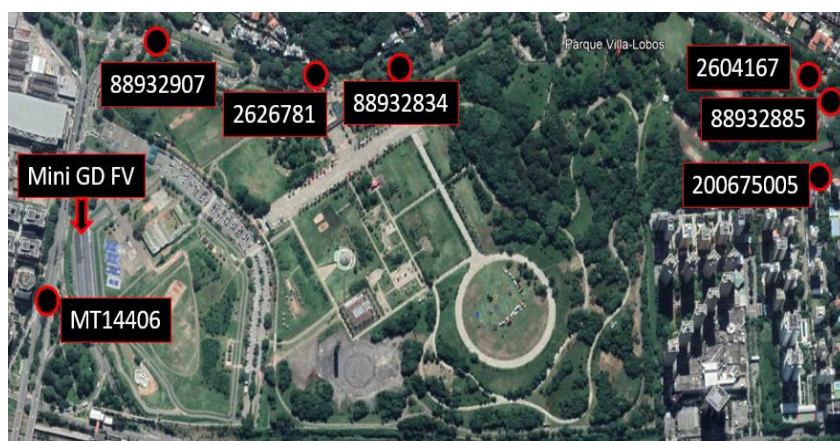
produzido no ponto MT (UC MTE14406) é transferido para a UC 200675005 e UC 262678, ambas pertencentes ao Grupo B, e recebem 44% e 56% dos créditos de energia, respectivamente. A Fig 4 ilustra as UCs localizadas dentro da área do parque.

Figura 4 - Unidades consumidoras do Parque Villa Lobos.

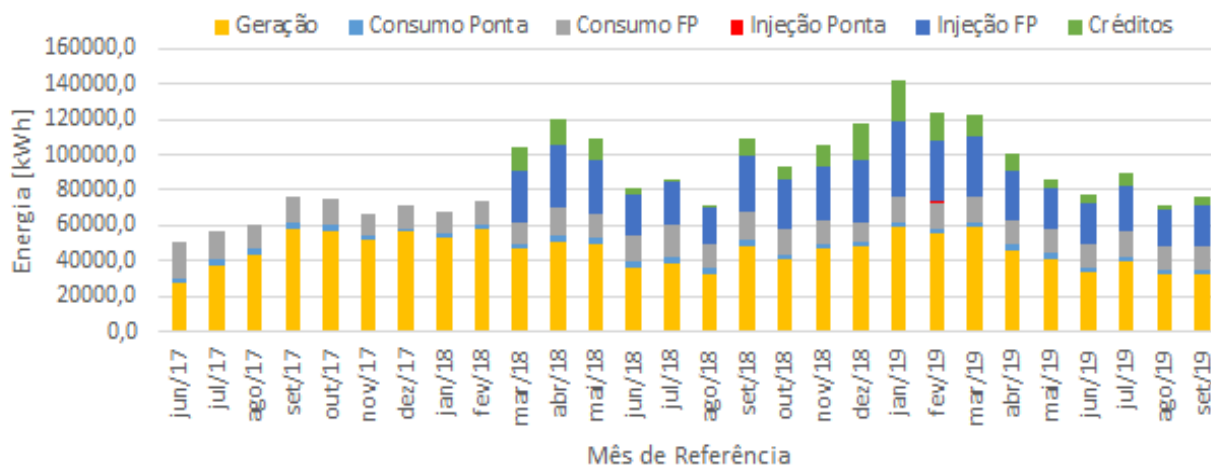
A Fig. 5 ilustra a produção de energia durante o período de análise. Ao todo, a energia produzida foi de 1,28 GWh, sendo 330 MWh, 550 MWh e 400 MWh a energia produzida durante os anos de 2017, 2018 e 2019, respectivamente, correspondendo a uma média mensal de 46.300 kWh.

Nota-se que a contabilização da energia injetada começou somente após 9 meses de operação do sistema. Portanto, somente em maio de 2018 que de fato a energia injetada na rede passou a ser contabilizada como créditos. O motivo deste problema ainda é desconhecido. Nos meses subsequentes à contabilização da injeção de energia, os créditos remanescentes foram atribuídos às outras duas UCs.

Somente em 5 dos 28 meses de operação houve energia injetada na ponta. Nos meses mais quentes, de setembro a março, é possível observar que a energia e os créditos gerados são maiores quando comparados com os meses mais frios.

Figura 5 - Balanço de energia mês a mês.

As informações da energia gerada foram obtidas através da leitura do multimetro instalado no quadro de baixa tensão no eletrocentro, sendo as leituras registradas e armazenadas a cada 30 segundos. As demais informações foram obtidas diretamente nas contas de energia elétrica da UC onde o sistema está conectado.

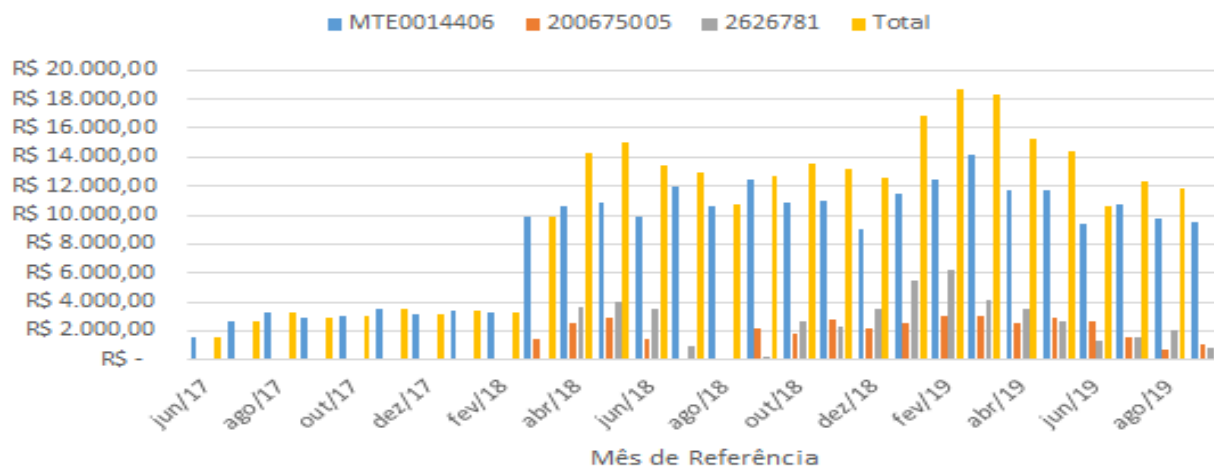
A Fig. 7 ilustra a economia estimada mês a mês para a SIMA. Ao todo, desde o início de operação do sistema, R\$ 321.239,61 foram economizados. Essa diferença de quase R\$ 100 mil entre a Fig. 6 e Fig. 7 se deve, principalmente, à contabilização da energia imediatamente utilizada pelo parque. Este valor pode ser obtido comparando as informações da geração de energia com o consumo de energia. Para o período de maio/2018, a minigeração produziu 49.922,4 kWh de energia. No entanto, apenas 30.419,1 kWh (Tab. 1) foram injetados na rede. Portanto, 19.503,3 kWh de energia produzida pelo sistema fotovoltaico foram consumidos imediatamente pelo parque. A economia mensal média foi de R\$ 11.472,84. Para o cálculo da média, exceto para os primeiros 9 meses (junho/2017 a fevereiro/2018) onde não houve contabilização da injeção de energia, a média de economia aumenta para R\$ 15.482,26.

Figura 7 - Economia estimada para a SIMA

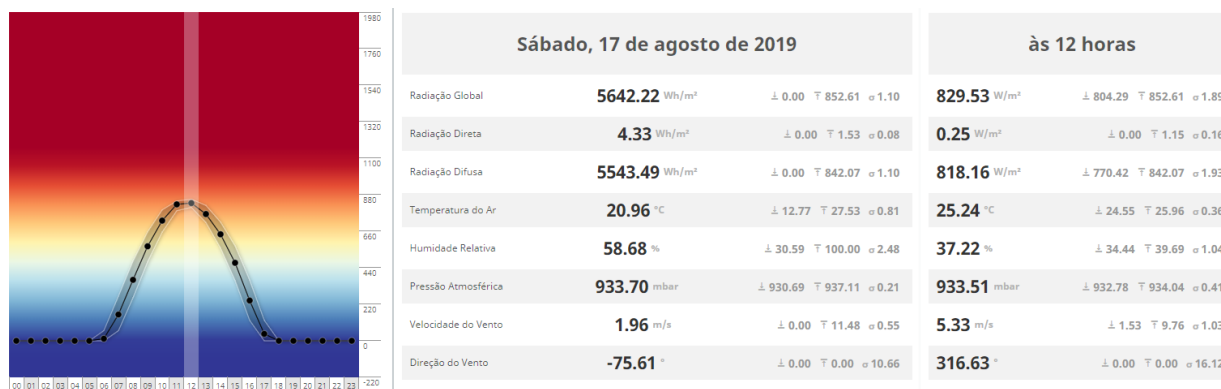
A primeira limpeza dos 2.020 módulos, ocorreu entre os dias 26/08/2019 e 30/08/2019. Para mensurar o ganho de produtividade com a limpeza, avaliou-se a energia produzida antes e depois da lavagem para dias com irradiação diária similares. Para identificação da irradiação, foi utilizada a Plataforma WEB para acesso aos dados da estação solarimétrica da POLI/USP, desenvolvida no P&D, onde observamos que os dias 17/08/2019 (antes da lavagem) e os dias 11 e 12/09/2019 (posteriores a lavagem), forneceriam uma base solarimétrica equivalente para o estudo. A Fig. 11 a Fig. 13 apresentam os dados de irradiação para os três dias mencionados. Dessa forma, admite-se que para o período avaliado, o único fator externo que poderia alterar, de maneira significativa, a produção de energia do sistema, é a lavagem dos módulos, uma vez que nos três dias apresentados a radiação global é similar.

Figura 11 - Condição meteorológica anterior a lavagem (17/08/2019)

Figura 12 - Condição meteorológica posterior a lavagem (11/09/2019)

Figura 13 - Condição meteorológica posterior a lavagem (12/09/2019)

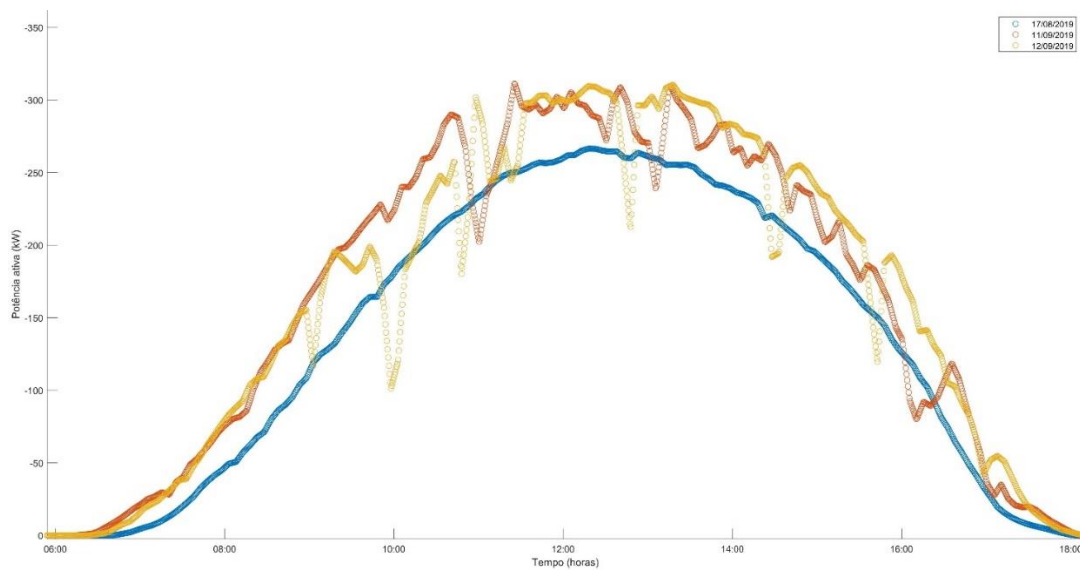
A Fig. 14 apresenta a potência de saída da usina para os três dias avaliados. As quedas acentuadas da potência do sistema são causadas principalmente pela passagem de nuvens sobre o gerador. Para o dia 17/08/2019, anterior à limpeza, nota-se que entre 12h e 13h (céu limpo) que a potência chega a aproximadamente 265 kW, o que representa 64% da potência total de saída dos inversores de 416 kW. Comparando com os dias 11 e 12/09/2019, posteriores à lavagem dos módulos, para a mesma faixa de horário, constatou-se uma potência máxima do sistema superior em relação ao gerador sujo, alcançando os 300 kW.

Figura 14 - Potência c.a. antes e depois da lavagem dos módulos para três diferentes dias com irradiação similar.

Quando se compara a produção de energia, o gerador produziu 1693,8 kWh, 2024,7 kWh e 2013,1 kWh nos dias 17/08, 11/09 e 12/09, respectivamente. Portanto, considerando que as variáveis meteorológicas são semelhantes nos três dias, constatou-se que o aumento de 20% na produção de energia foi causado pela limpeza dos módulos fotovoltaicos.

Os resultados de desempenho do sistema fotovoltaico antes e depois da limpeza dos módulos foram comparados utilizando os dados de irradiação em dias similares antes e após a limpeza. Observou-se que após a limpeza dos módulos houve um ganho de produtividade de 20% em termos de energia produzida, a potência do sistema alcança com maior rapidez seu valor nominal e os inversores entram em operação mais cedo e permanecem em funcionamento por mais tempo.

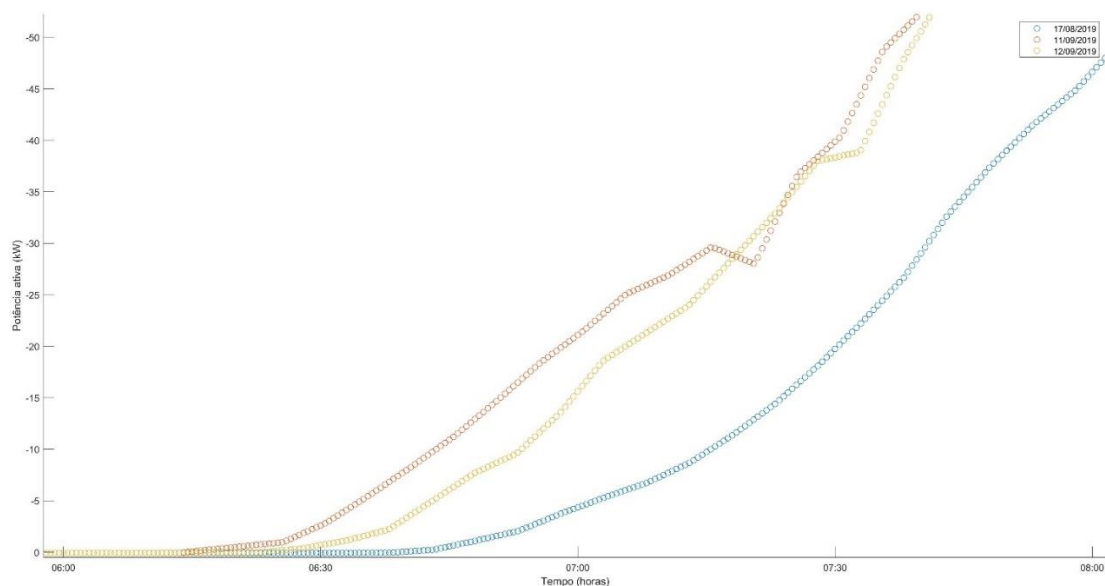
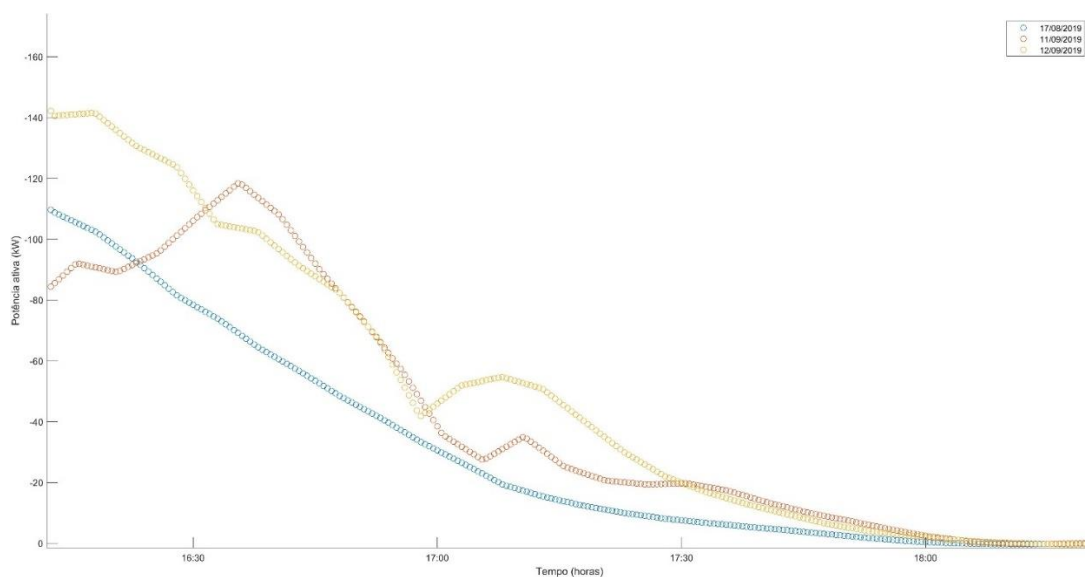
Outro fato relevante é o momento em que a usina inicia e termina a produção de energia durante o dia. Na Fig. 15 e 16, nota-se que para o dia 17/08/2019, anterior à limpeza, o gerador FV inicia sua operação às 6h45 e desliga por volta das 18h. No entanto, após a lavagem (dias 11 e 12/09), os inversores conseguem partir pouco antes das 6h30 da manhã e

permanecem em funcionamento até às 18h15, totalizando cerca de 30 minutos a mais de produção somente por conta da lavagem dos módulos.

Figura 15 - Comportamento da saída de potência c.a. dos inversores para os dias 17/08/2019 (antes da lavagem) e 11 e 12/09/2019 (posterior a lavagem) no início do dia e irradiação similares.

Figura 16 - Comportamento da saída de potência c.a. dos inversores para os dias 17/08/2019 (antes da lavagem) e 11 e 12/09/2019 (posterior a lavagem) no final do dia e irradiação similares.

Outro ponto interessante é a curva de subida da potência do sistema, observou-se que após a lavagem a potência do sistema aumenta mais rápido no início do dia e diminui mais devagar no final do dia.

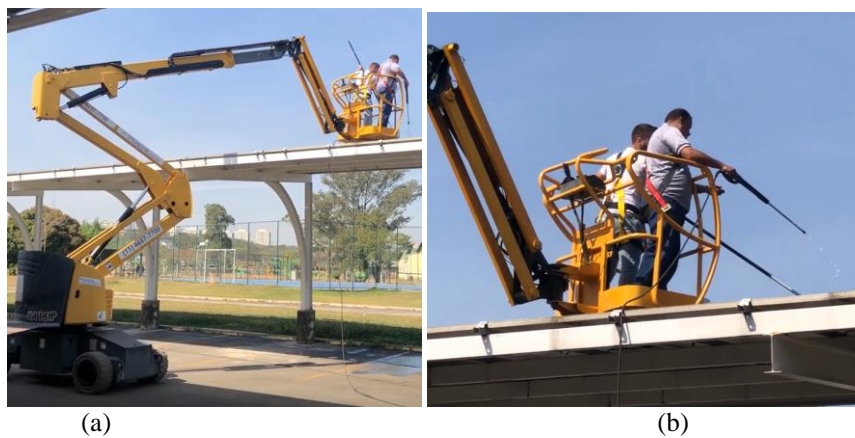
Figura 18 - (a) Braço estendido da plataforma elevatória para acesso aos módulos distantes, (b) Colaboradores para limpeza com o esfregão, lavagem com a lavadora de alta pressão e operação da plataforma.

Para a lavagem dos módulos fotovoltaicos foram utilizadas uma plataforma elevatória, 30 bombonas de água de 240 litros cada, totalizando 7200 litros de água, uma bomba de ½ HP, um esfregão telescópico de 6 metros com cerdas macias e uma lavadora de alta pressão (Fig. 17). O processo foi realizado por dois colaboradores, um responsável pela operação da plataforma e lavadora de alta pressão e o outro responsável por esfregar os módulos FV (Fig. 18).

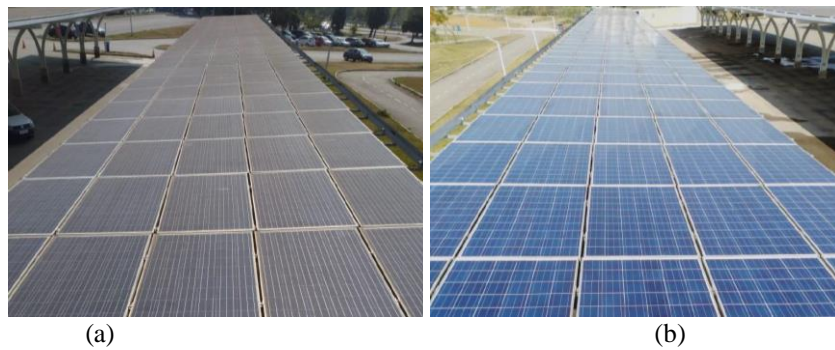
Durante a limpeza, foram identificados dois módulos depredados. Antes de iniciar a lavagem dos módulos, todos os inversores foram desligados e os circuitos CC/CA no eletrocentro seccionados. A lavagem completa levou 5 dias para ser concluída. A Fig. 19 ilustra os módulos antes e depois da lavagem.

Figura 19 - (a) Seção com acúmulo de partículas de solo, poluição e dejetos de pássaros, (b) Seção após lavagem
