# ANÁLISE DE MANIFESTAÇÕES PATOLÓGICAS EXISTENTES EM USINA FOTOVOLTAICA DE UMA UNIVERSIDADE PÚBLICA DO SEMIÁRIDO POTIGUAR

Para este foi, então, realizada uma análise das partes estruturais da usina fotovoltaica de chão da UFERSA – Campus Pau dos Ferros, com a finalidade de se averiguar os problemas existentes e desenvolver proposições de melhorias, no intuito de se acrescer a vida útil da usina em estudo, bem como se obter ótimos índices de eficiência quanto ao funcionamento dela.

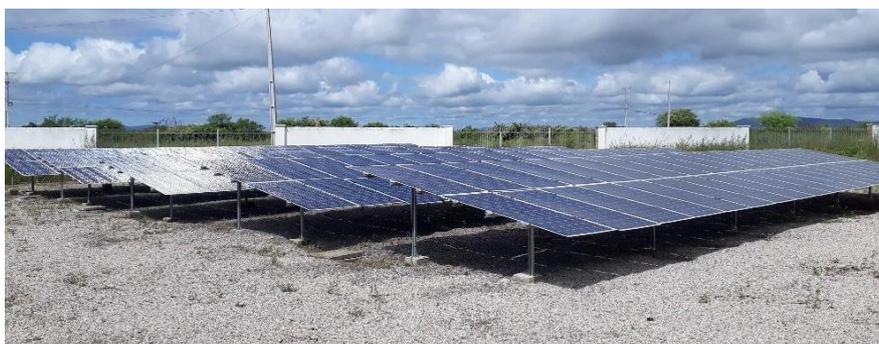
Figura 4 - Usina Fotovoltaica da UFERSA - *Campus* Pau dos Ferros

De acordo com a UFERSA (2023), a única usina aberta para visitaç o do *Campus* come ou a sua opera o no dia 13 de novembro de 2018, contando com 190 m dulos fotovoltaicos dispostos em aproximadamente 400 m<sup>2</sup>, com gera o de energia de projeto estimada em 62,7 kWp. O sistema   conectado   rede el trica da universidade atrav s de inversores instalados em um abrigo de alvenaria onde h  2 inversores de 25 kW e 1 de 15 kW. A Fig. 4 apresenta a usina fotovoltaica do *Campus*.
