ANÁLISE DA ESPESSURA DOS VIDROS E DA INTERFACE MOLDURA-VIDRO EM MÓDULOS FOTOVOLTAICOS BIFACIAIS COM USO DE MICROSCOPIA ELETRÔNICA DE VARREDURA

Instituto SENAI de Inovação em Energias Renováveis (ISI-ER)

ANALYSIS OF GLASS THICKNESS AND FRAME-GLASS INTERFACE IN BIFACIAL PHOTOVOLTAIC MODULES USING SCANNING ELECTRON MICROSCOPY

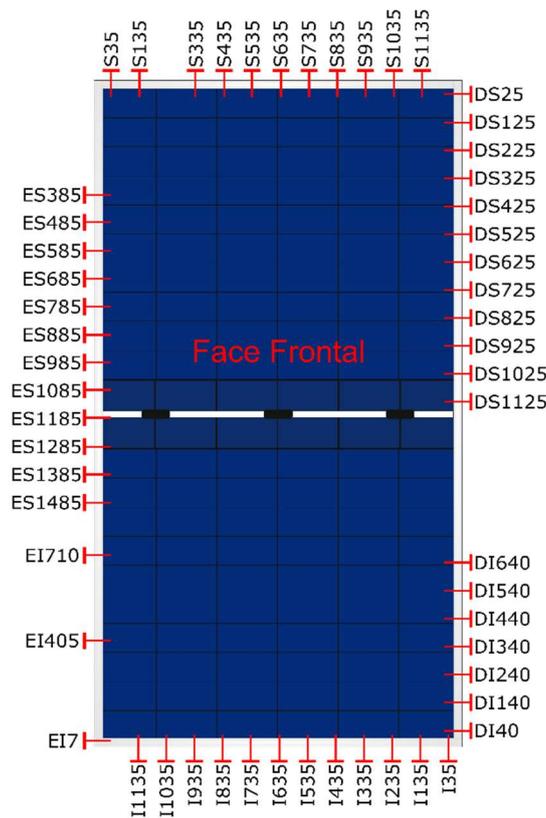
Figura 2 - Esquema de corte e nomenclatura adotada para os corpos de prova.

Em seguida, foi realizado um ensaio destrutivo para quantificar a variação no espaçamento na interface formada entre a moldura e o vidro. Para realização do ensaio destrutivo, foi utilizada uma máquina ferramenta de corte com jato de água modelo Flow Série Mach 3. Foram selecionados 57 corpos de prova ao longo de todo o perímetro externo do módulo fotovoltaico, os corpos de prova foram classificados em função da sua posição no módulo: superior (S), inferior (I), lado esquerdo (ES e EI) e lado direito (DS e DI), enquanto os números representam a distância em milímetros para a extremidade utilizada como referência. As amostras “S” tem sua referência iniciada do lado esquerdo do módulo e as amostras “I” tem sua referência iniciada do lado direito do módulo. As amostras “ES” e “DS” tem sua referência na parte superior do módulo, enquanto as amostras “EI” e “DI” tem sua referência na parte inferior do módulo. Por exemplo, a amostra “S35” foi retirada da parte superior do módulo, 35 milímetros a contar do lado esquerdo desta face. Já a amostra “ES385” foi retirada da parte esquerda do módulo, 385 milímetros a contar da parte superior, conforme pode ser observado na Fig. 2.

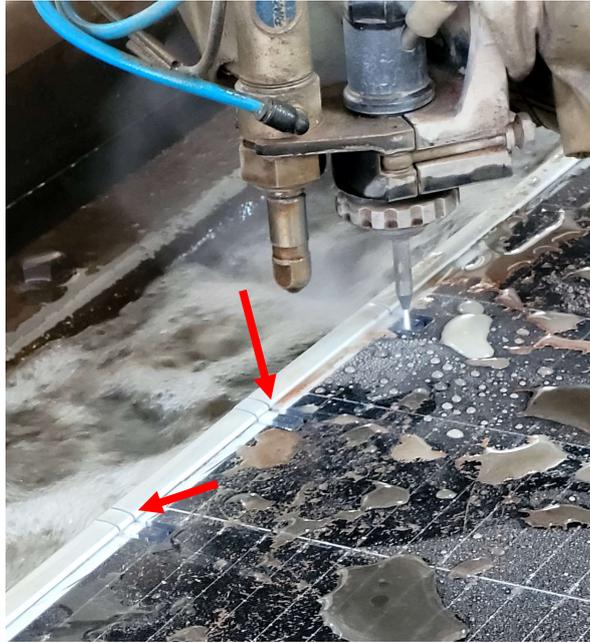
Figura 3 - Processo de corte dos corpos de prova.

O corte dos corpos de prova foi realizado partindo da face externa da moldura de alumínio se estendendo por 25 milímetros em direção ao centro do módulo, visando preservar a interface formada entre a moldura e as chapas de vidro superior e inferior. O processo de corte pode ser visto na Fig. 3, com as setas vermelhas indicando os corpos de prova cortados e prontos para remoção, e os corpos de prova separados de acordo com sua posição no módulo pode ser observado na Fig. 4.

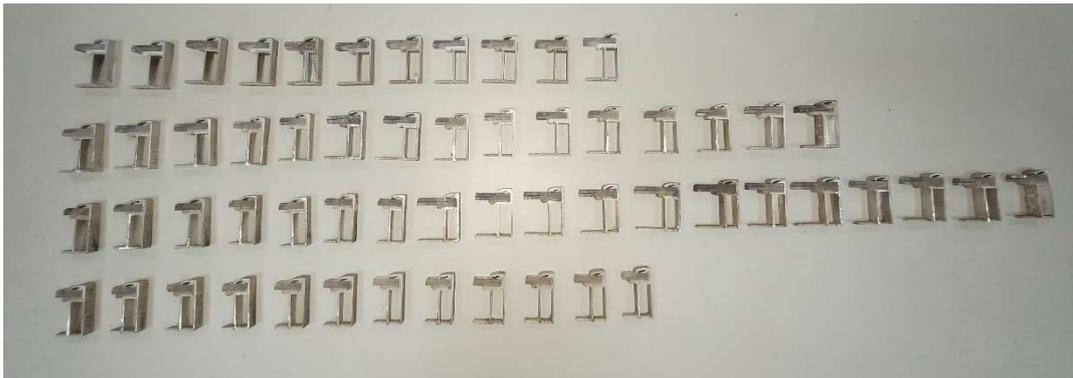
Figura 4 - 57 corpos de prova classificados por fileiras correspondendo sua posição no módulo, de cima para baixo: parte superior, parte esquerda, parte direita e parte inferior.

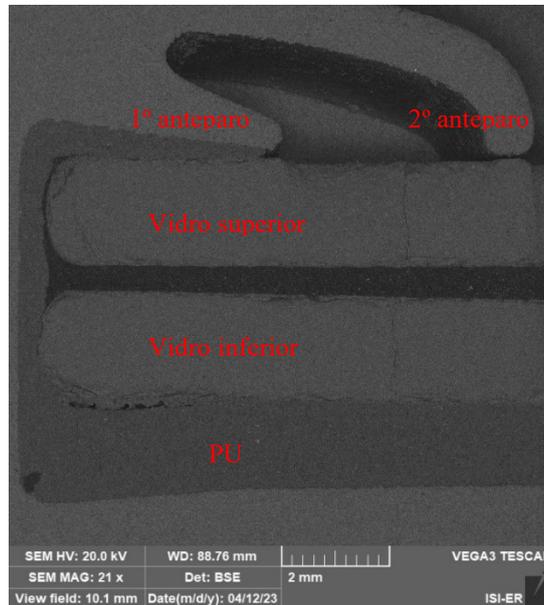
Figura 6 - Pontos de medição na interface vidros//moldura.

Foram avaliados os seguintes critérios nos corpos de prova analisados (Fig. 6):

- Espessura entre o 1º anteparo de alumínio (interno) e o vidro superior ou vazios no preenchimento de PU;
- Espessura entre o 2º anteparo de alumínio (externo) e o vidro superior ou vazios no preenchimento de PU;
- Espessura do vidro superior;
- Espessura do vidro inferior;
- Espessura do preenchimento de PU inferior;
- Espessura entre o 2º anteparo de alumínio (externo) e a base inferior da moldura.

Outro ponto observado nas medições foi a presença de "vazios" entre o vidro superior e os dois anteparos de alumínio, sendo esses anteparos responsáveis por posicionar os vidros dentro da moldura do módulo. Essas estruturas podem ser visualizadas acima do vidro superior na Fig. 6, em que o primeiro anteparo representa a estrutura interna e o segundo, a estrutura externa.
